VOORONDERZOEK

ECHTERBAAN

TE SCHINVELD

Rapportage vooronderzoek

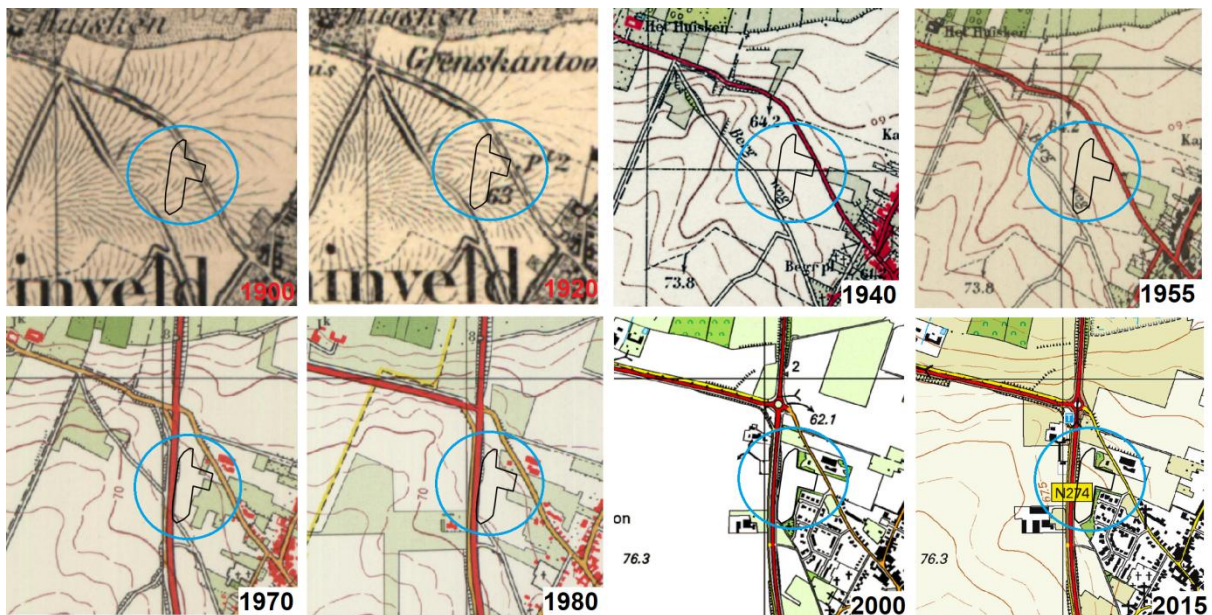
Figuur 1. Uitsneden historische kaartmateriaal

Volgens historisch kaartmateriaal uit de periode 1900-2015 was de locatie, alsmede de omgeving ervan, destijds in agrarisch gebruik en werd extensief bewoond. Omstreeks de jaren '70 van de vorige eeuw is aan de westelijke zijde van de onderzoekslocatie een provinciale weg (Echterbaan, N274) aangelegd. In de periode 1980-2000 is de (woon)kern van Schinveld uitgebreid aan de zuidoostelijke zijde van de onderzoekslocatie (zie figuur 1). Tot op heden is het gebruik van de onderzoekslocatie niet wezenlijk veranderd.

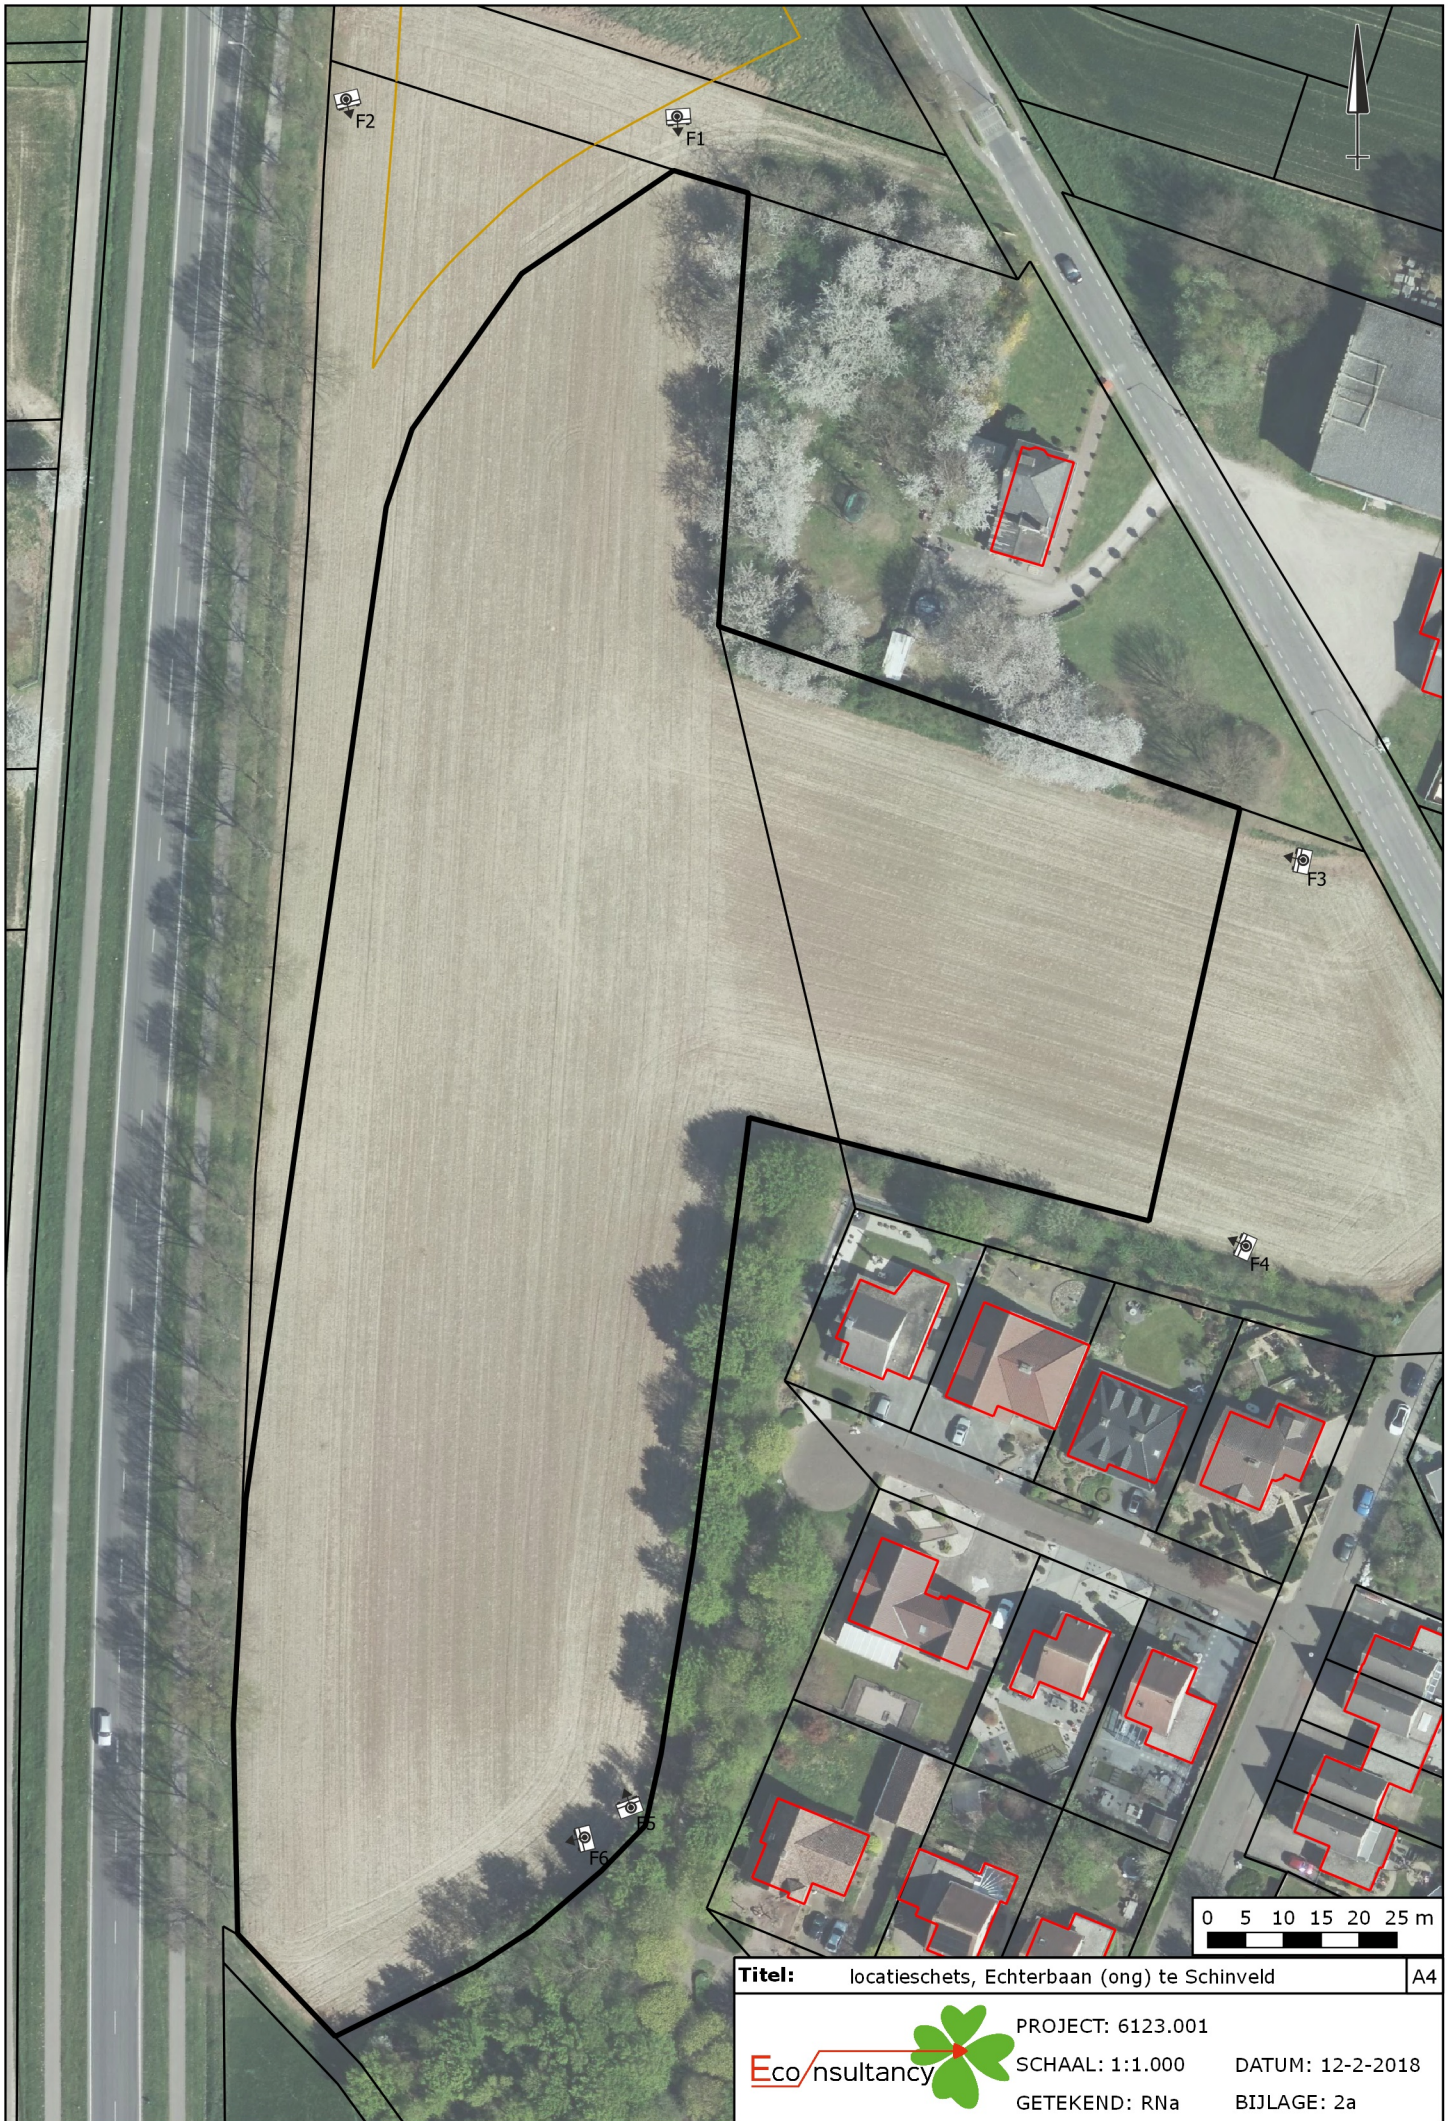
Titel: locatieschets, Echterbaan (ong) te Schinveld A4

De onderzoekslocatie is in gebruik als zijnde landbouwgrond en heeft voor zover bekend altijd een agrarische bestemming gehad. In bijlage 2a is de huidige situatie op een locatieschets weergegeven. Bijlage 2b bevat enkele foto's van de onderzoekslocatie.
