VOORONDERZOEK

PROVINCIALEWEG / EINDSTRAAT

TE SCHINVELD

## Vooronderzoek Provincialeweg / Eindstraat te Schinveld in de gemeente Onderbanken

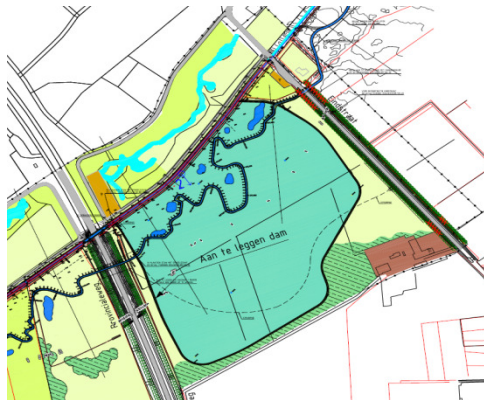
Afbeelding 2. Plantekening

De initiatiefnemer is voornemens de bestemming van de locatie te wijzigen van 'agrarisch' naar 'natuur'. Vervolgens zal een waterbuffer worden gerealiseerd (zie afbeelding 2.)

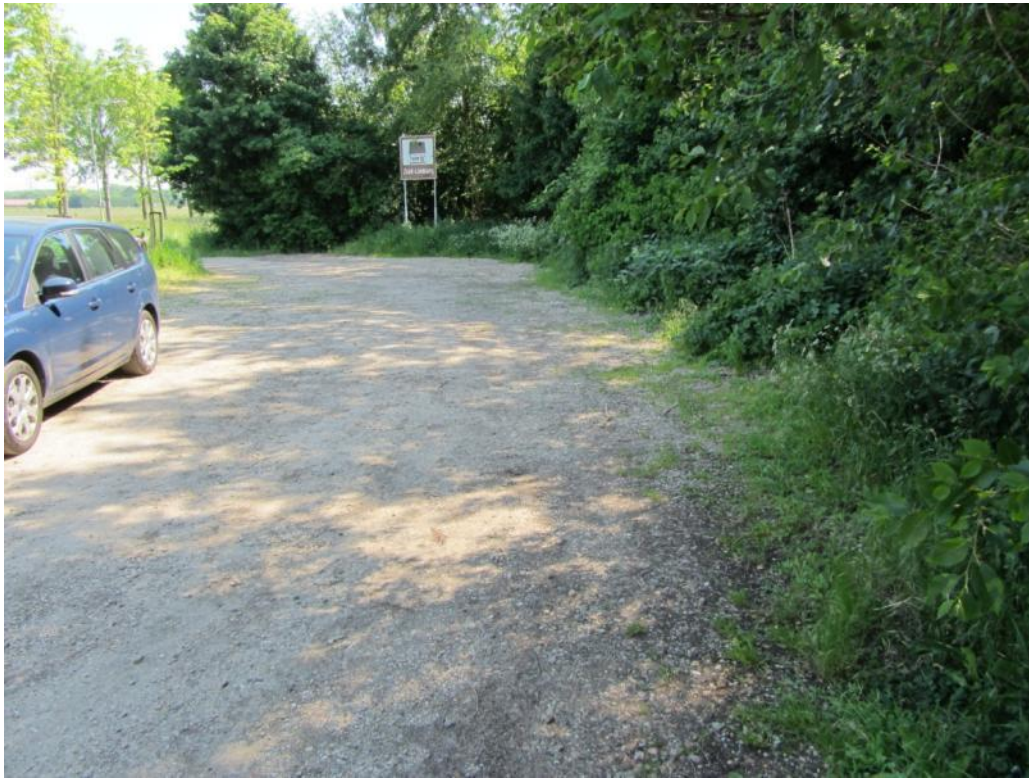
Het perceel 33 bestaat uit bos en struikgewas (zie afbeelding 1). Tussen de bomen was in het verleden het grenskantoor gevestigd. Dit grenskantoor is circa 20 jaar geleden gesloopt. De oprit is nog wel aanwezig en is momenteel in gebruik als parkeerplaats en verhard met grind. Of er onder het grind ook nog een puinverharding aanwezig is, is niet bekend.

Foto 7. Parkeerplaats voormalige grenskantoor

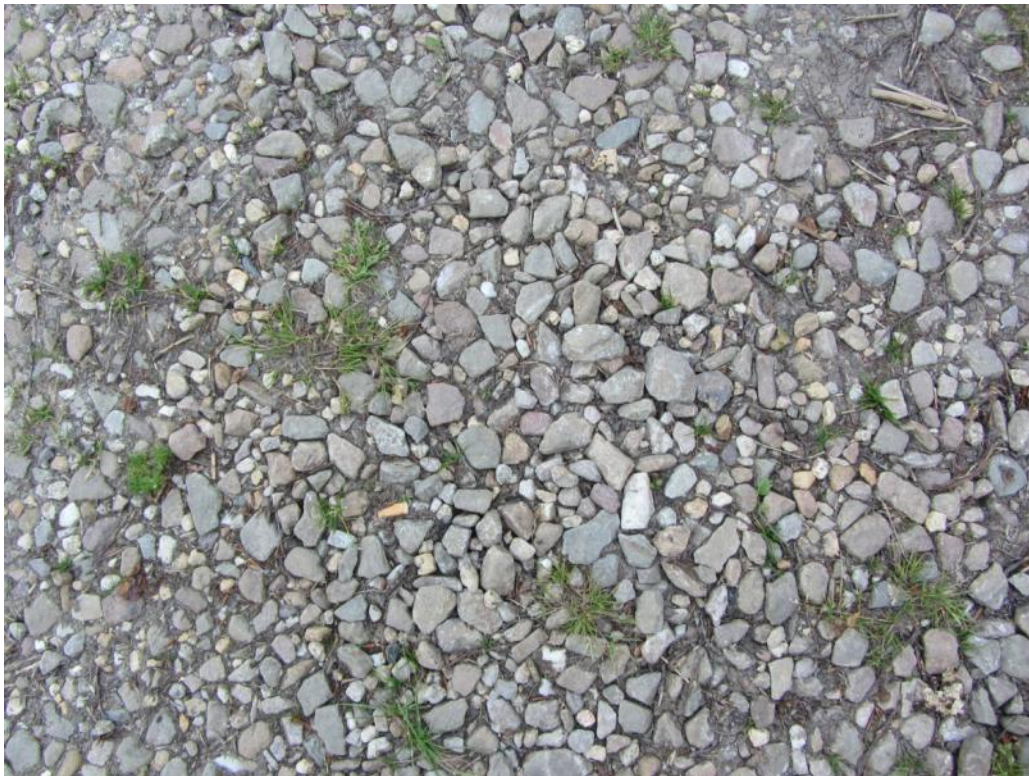
Foto 8. Verharding parkeerplaats
