## Actualiserend vooronderzoek Schinveldse Es, gemeente Onderbanken

Bestuurscommissie Schinveldse Es

19 november 2013

Eindrapport

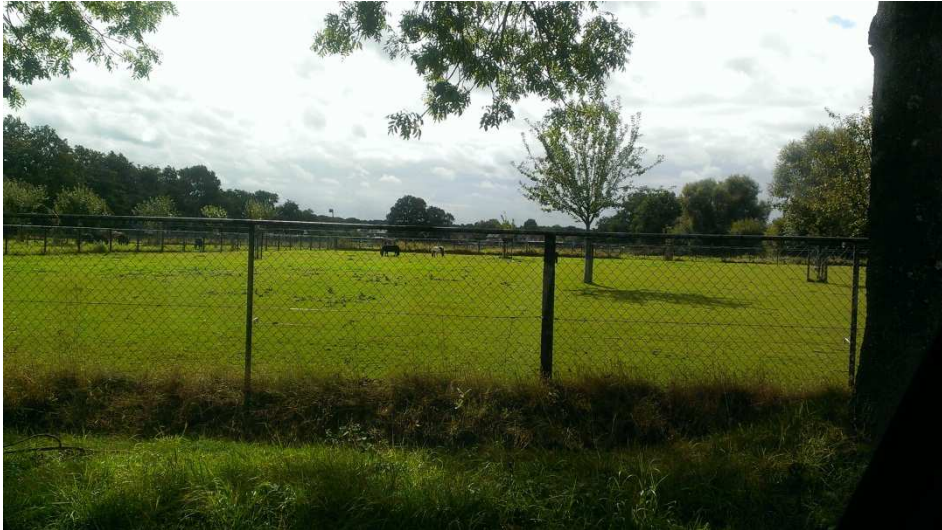
Foto 1. Omgeving Broekweg (zuidwaarts kijkend)

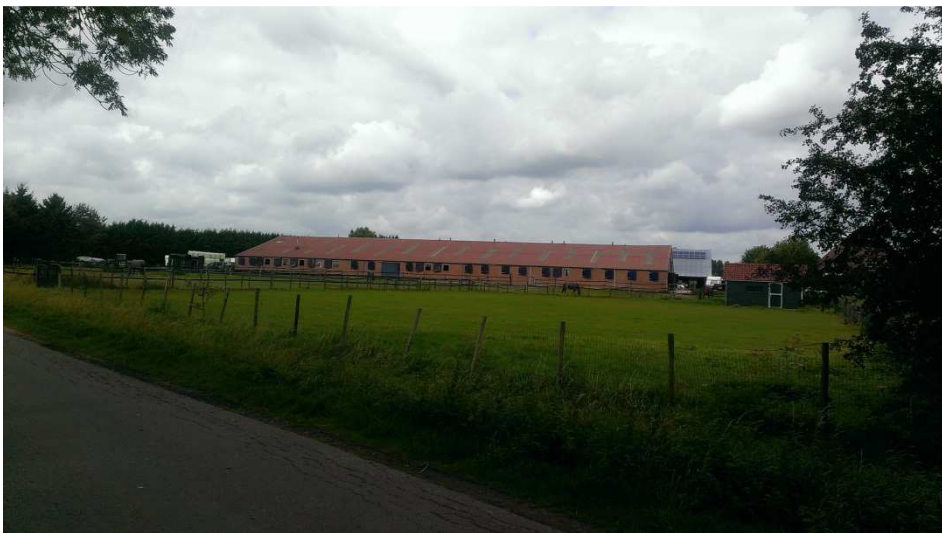
Foto 2. Stal Mols, Beemdenweg 1

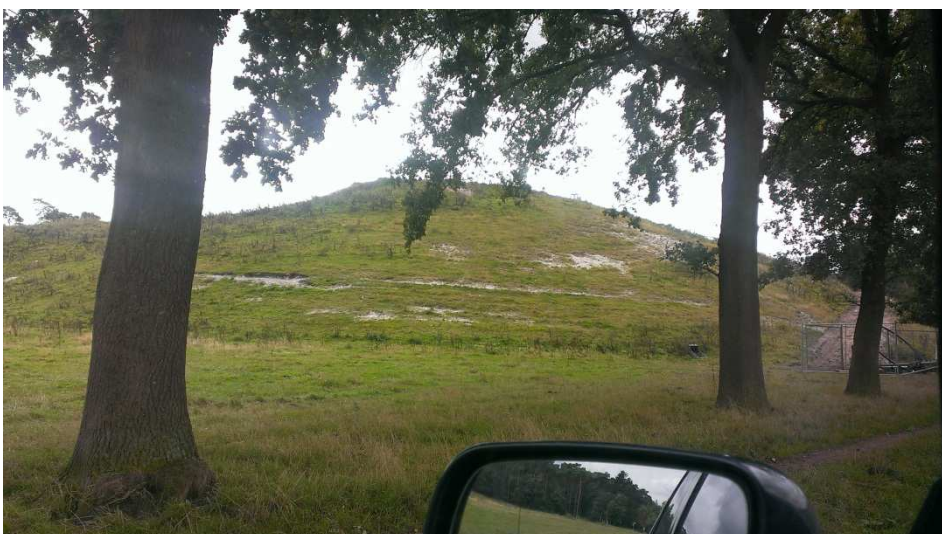
- Ten tijde van het terreinbezoek op 20 september jl. vonden graafwerkzaamheden plaats in/op het stort Krekelberg aan de zijde Leiffenderhofweg (bv. foto 3).

Foto 3. Vml. stortplaats Krekelberg, omgeving Leiffenderhofweg

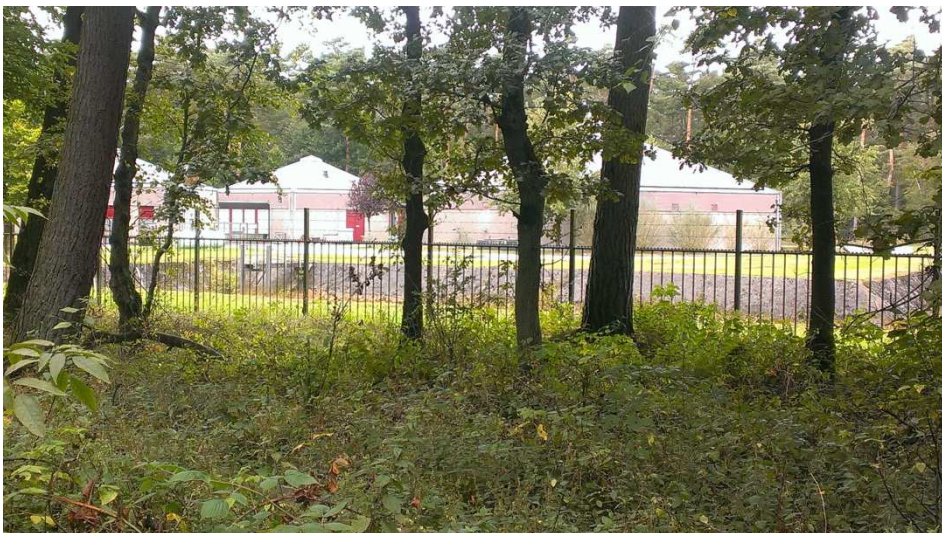
Foto 6. Pompstation WML, Heringsweg 3a

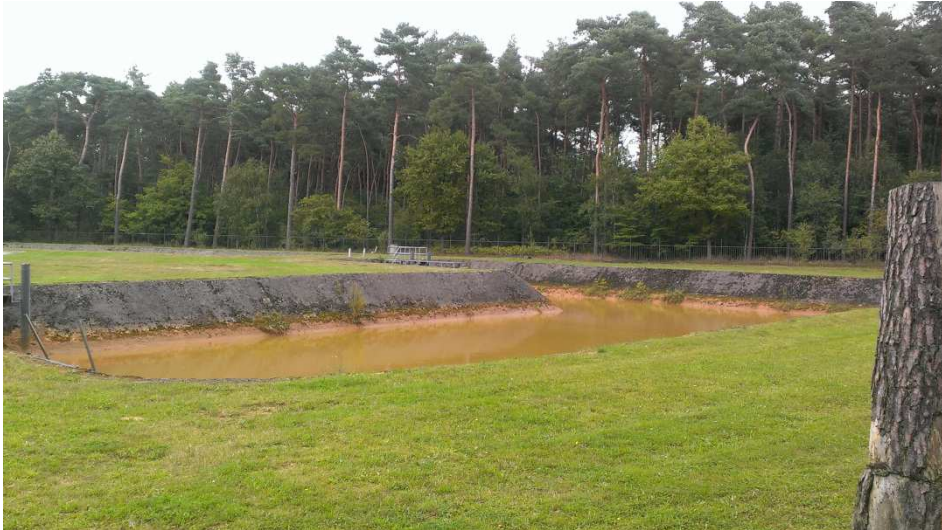
- de spoelwatervijver wordt op grond van uitgevoerd onderzoek als voldoende dicht beschouwd.
- het geklaarde spoelwater wordt geloosd op de Ruscherbeek.
- in pandig is sprake van een deugdelijke bovengrondse dieseltank, welke periodiek gekeurd is.
- regelmatig zijn controles in het kader van in het kader van de vergunnings situatie gehouden.

Foto 7. Pompstation WML (spoelvijver), Heringsweg 3a

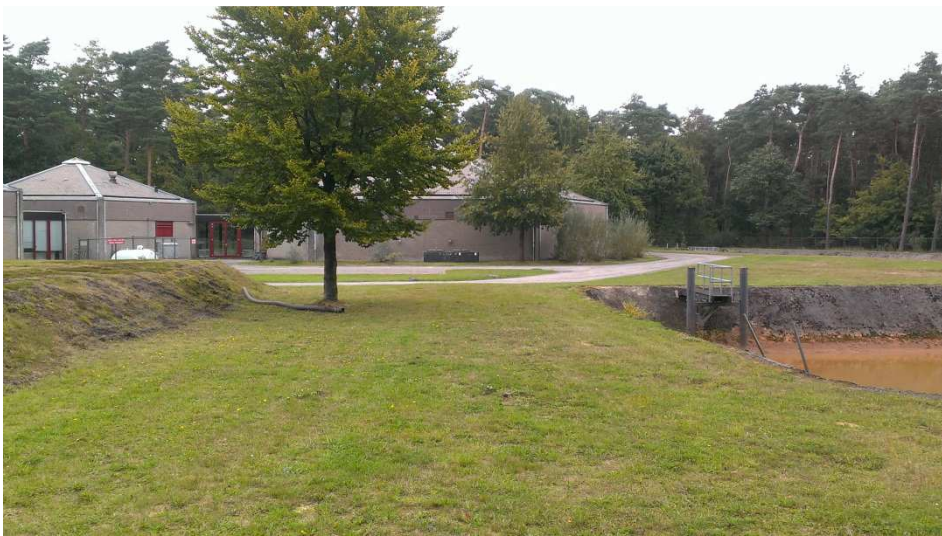
Foto 8. Pompstation WML (rechts spoelvijver, achtergrond pompgebouw), Heringsweg 3a

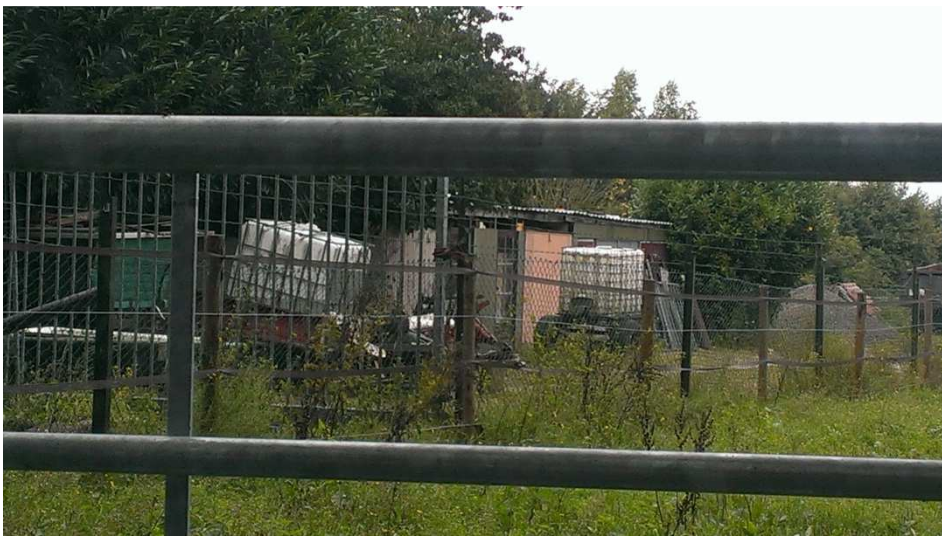
- Aan de Bovenste Heiweg (huisnr. onbekend, waarschijnlijk bekendstaand als 'Op den Henneberg', kadastraal SVD B 6335, eigendom van gemeente Onderbanken), gelegen circa 100 m ten westen van de kruising met de Heerenweg, is een bebouwde – mogelijk leegstaande - locatie gelegen. Rondom de bebouwing is vanaf de weg veelvuldig opslag van materiaal zichtbaar. Tevens zijn kunststof vaten ter plaatse zichtbaar. De locatie maakt een vervallen indruk (foto's 14 en 16).

Foto 14. Bovenste Heiweg ong (SVD00B 1592/2585/6215), oostzijde aanwezig gebouw

De aandachtspunten c.q. aandachtslocaties voor eventueel toekomstig bodemonderzoek in het kader van daadwerkelijke bestemmingswijzigingen dan wel vergunningaanvragen zijn reeds veelvuldig geformuleerd in tabellen 8 en 9 in het onderzoek uit 2007. Als aanvulling hierop kunnen te zijner tijd waar nodig specifieke deellocaties binnen de 6 genoemde bedrijfslocaties verkennend worden onderzocht. De eerder genoemde locatie aan de Bovenste Heiweg wordt ook als aandachtslocatie aangemerkt.

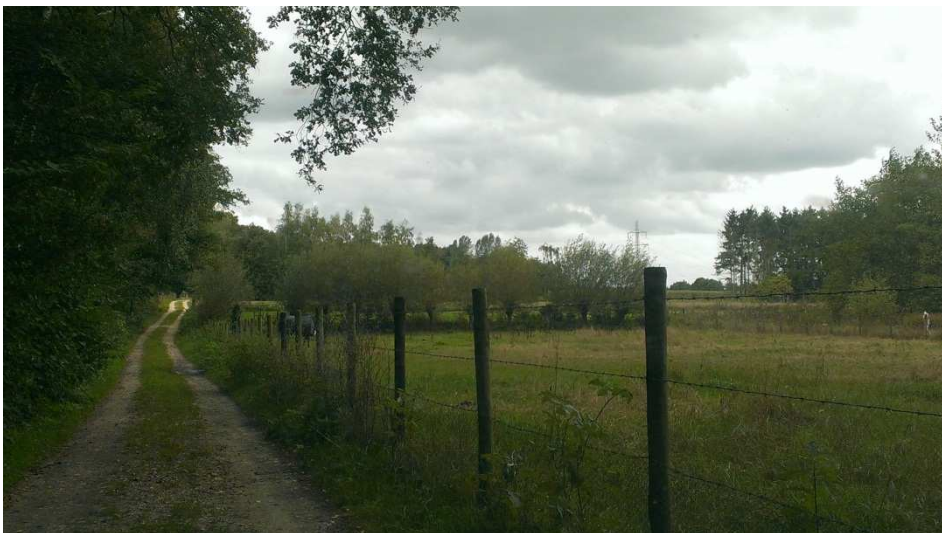
- In algemene zin is het gebied vergelijkbaar aangetroffen zoals omschreven aangetroffen in het rapport uit 2007: woningen, schuurtjes/stalletjes en enkele bedrijfslocaties zijn her en der aanwezig binnen het overwegend agrarisch- en bosgebied. Het gebied wordt doorsneden door verharde, halfverharde en onverharde wegen/paden (bv. foto's 1, 13, 14, 15).

Foto 15. Uiterste oostpunt van Bovenste Heiweg, kijkend naar (noord)westen

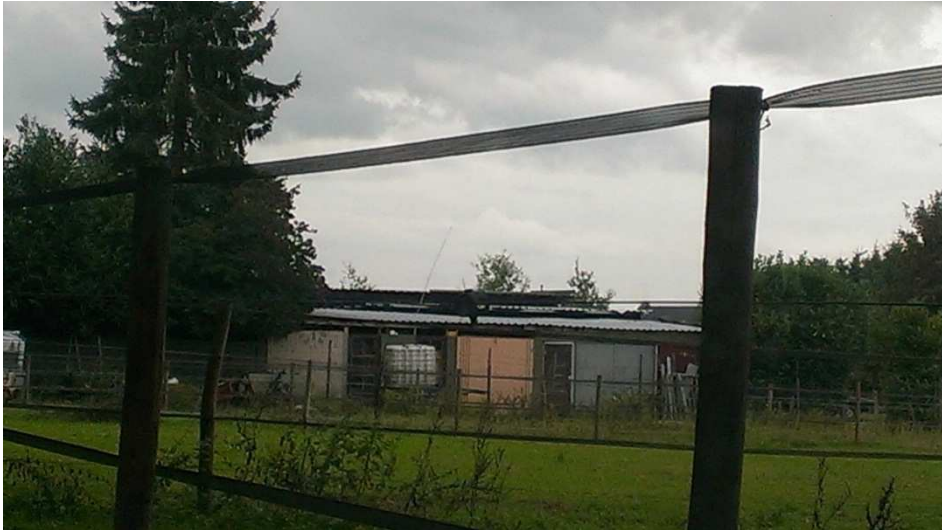
Foto 16. Bovenste Heiweg ong (SVD00B 1592/2585/6215), oostzijde aanwezig gebouw

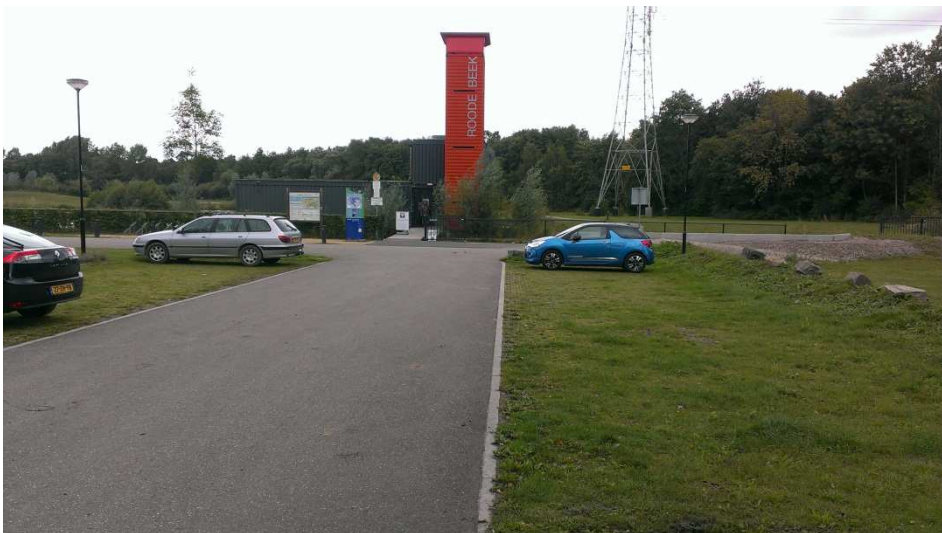
- Er zijn visueel geen waarnemingen gedaan die een bodemverontreiniging doen vermoeden, anders dan reeds beschreven in het rapport uit 2007.
- De RWZI is inmiddels ontmanteld, een recreatiegebied met visvijver inclusief bezoekerscentrum Roode Beek is ter plaatse gerealiseerd (bv. foto 18).

Foto 18. Bezoekerscentrum Roode Beek (vml. RWZI), Aan de Voeëgelsjtang 1
