# Aanvullend onderzoek ten behoeve van quickscan Flora en Fauna Schinveldse es

Datum: 22 juli 2013

**Bijlage 1.** Enkele foto's van de onderzochte opstallen in de Schinveldse es

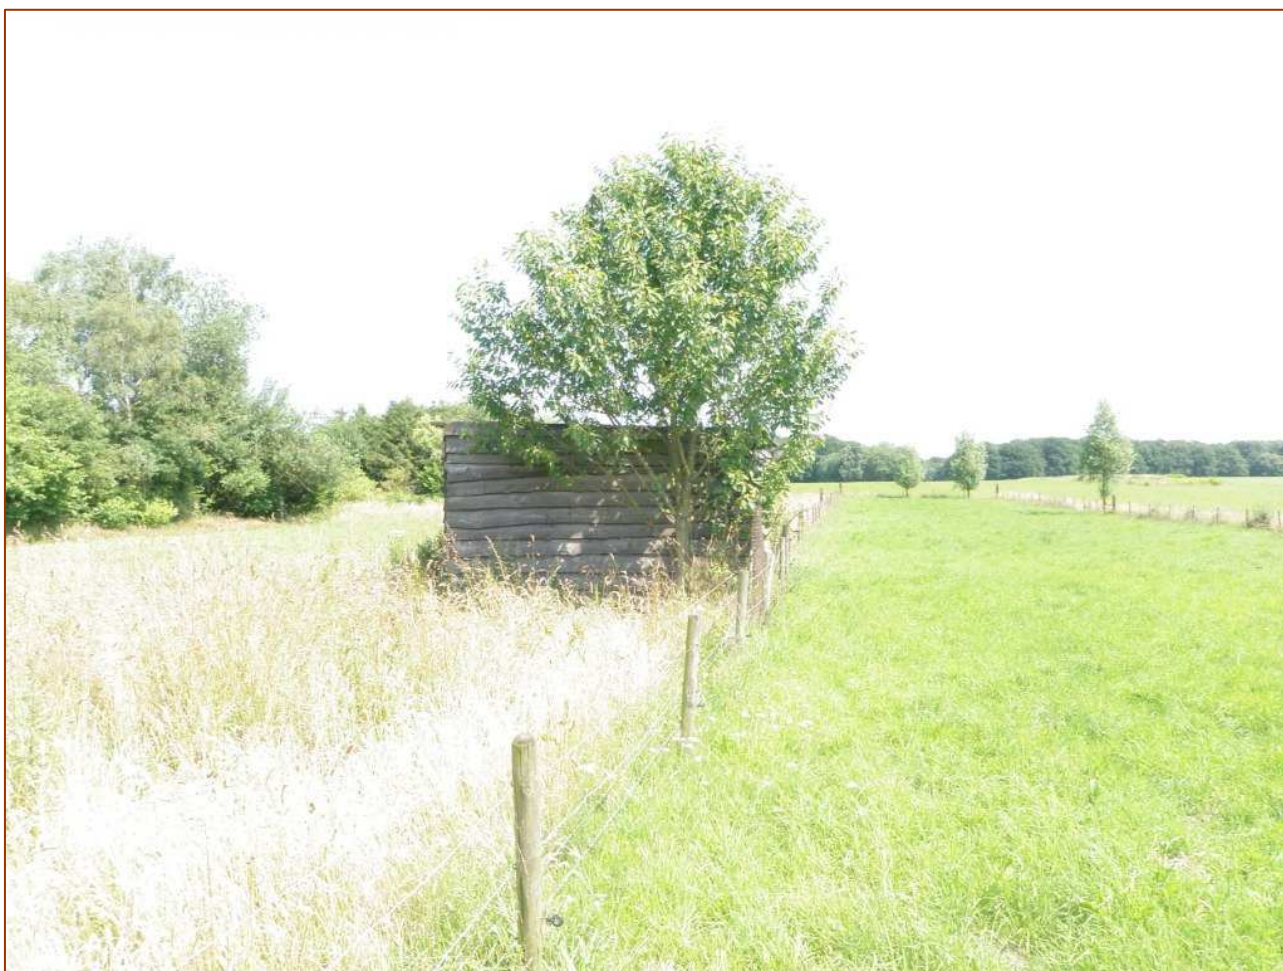
Van boven naar beneden met de klok mee: 2094, paardenstal die blijft staan, 702

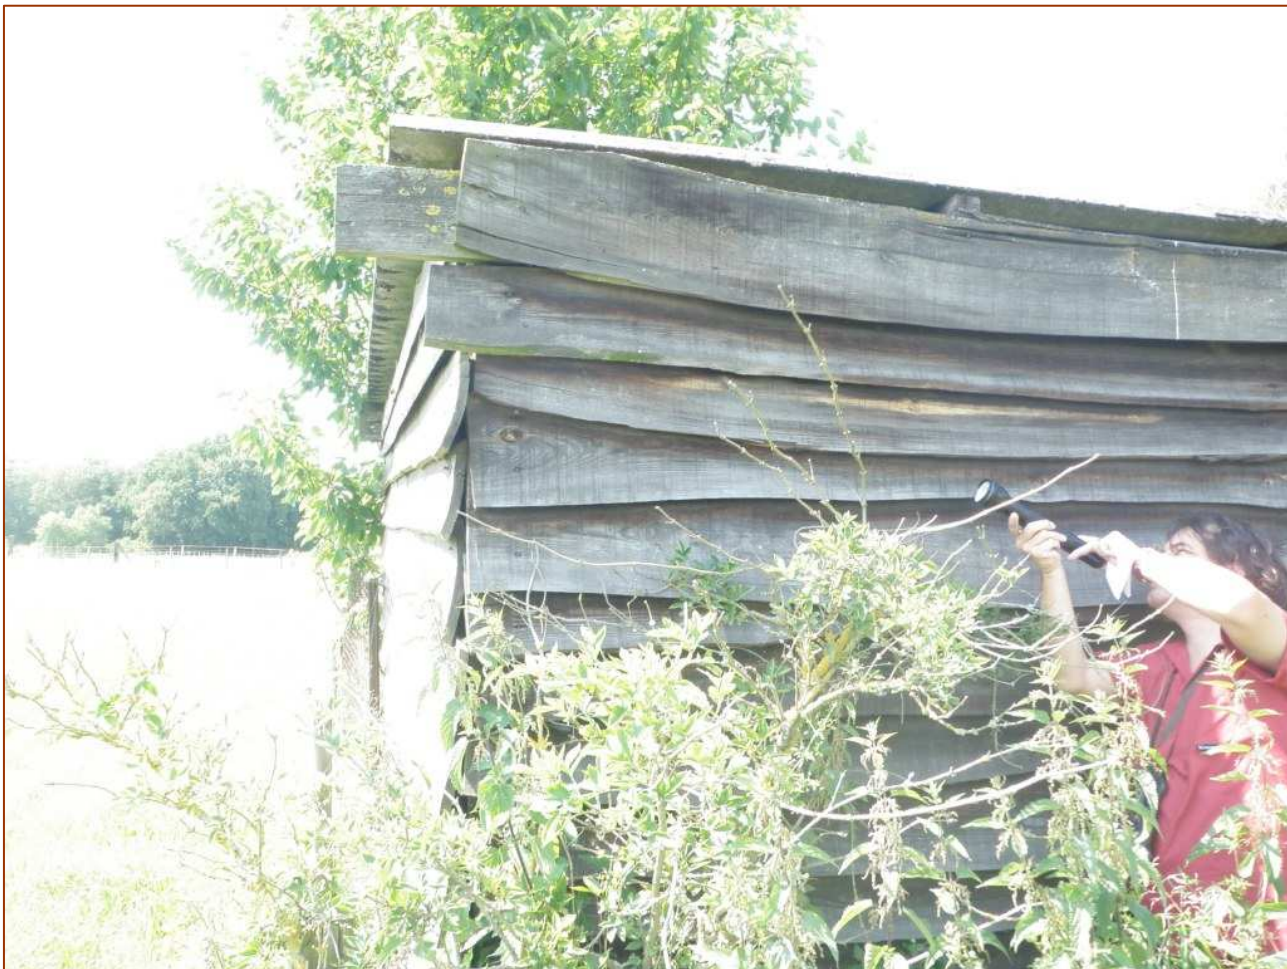
In geen enkele opstand zijn sporen van vleermuizen gevonden. Geen van de opstallen bleek ook geschikt te zijn als potentiële verblijfplaats voor vleermuizen. De meeste objecten zijn te klein en te tochtig voor vleermuizen en er ontbreken schuilmogelijkheden voor vleermuizen om achter of in te kruipen. De wanden zijn ofwel gemaakt van plaatmateriaal, enkelwandige stenen of houten planken zonder wegkruipmogelijkheden.

Van boven naar beneden tegen de klok in: 702 geïnspecteerd aan de buitenkant met een zaklamp, 702 ruimte onder de planken waar vleermuizen onder kunnen kruipen, 768

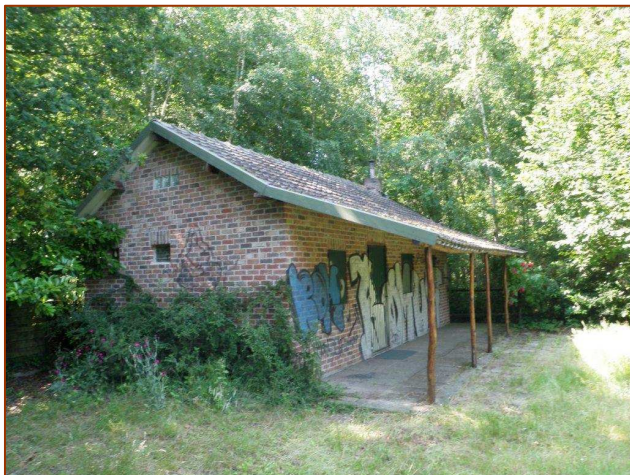
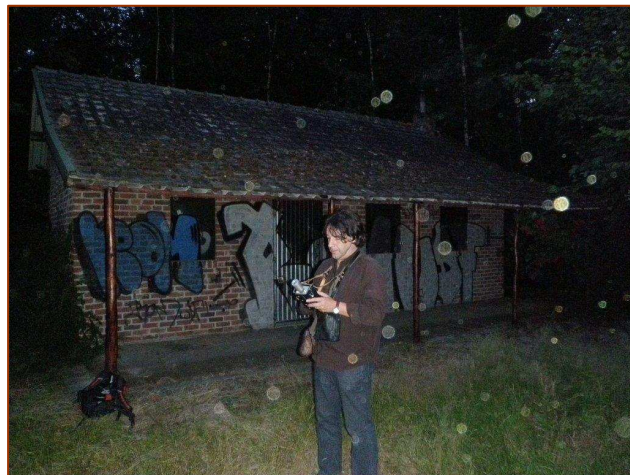
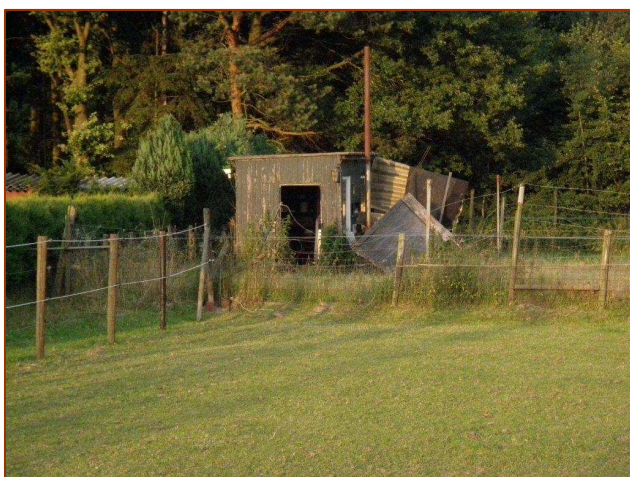
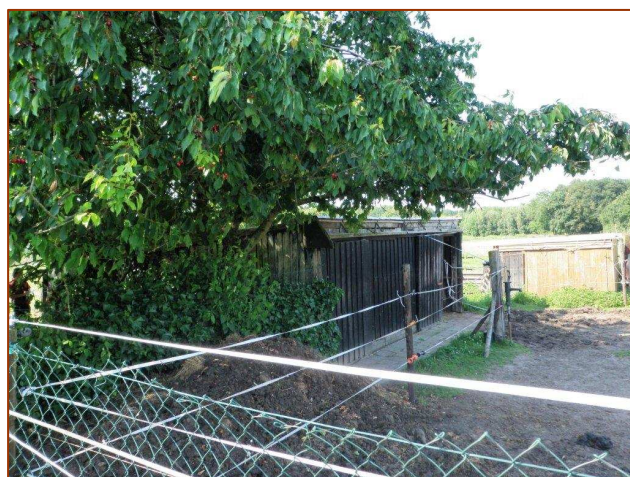
Een uitzondering hierop vormt object 5599 in het Heringsbosch. Dit is een stenen huis met dakpannen gelegen in goed jachthabitat bij een vijver in gemengd oud bos. Het object zelf was niet toegankelijk. Directe sporen werden bij een uitwendige inspectie niet gevonden, zoals mest. Controle met de batdetector leverde echter geen uitvliegers op en op basis hiervan kan uitgesloten worden dat er vleermuizen in het object verblijven. De waargenomen gewone dwergvleermuizen, watervleermuizen en laatvlieger bij het onderzoek verbleven niet in het object zelf maar daarbuiten.

Van boven naar beneden met de klok mee: 5599, 5599 onderzoek met batdetector, 5386, 3387
