**RAPPORT**  
**Verkennd bodemonderzoek**  
**Broekwal 18 te Helvoirt**

Aeres Milieu projectnummer AM19382

Dit bodemonderzoek is uitgevoerd in verband met de beoogde nieuwbouw van een woning in de bestaande tuin.

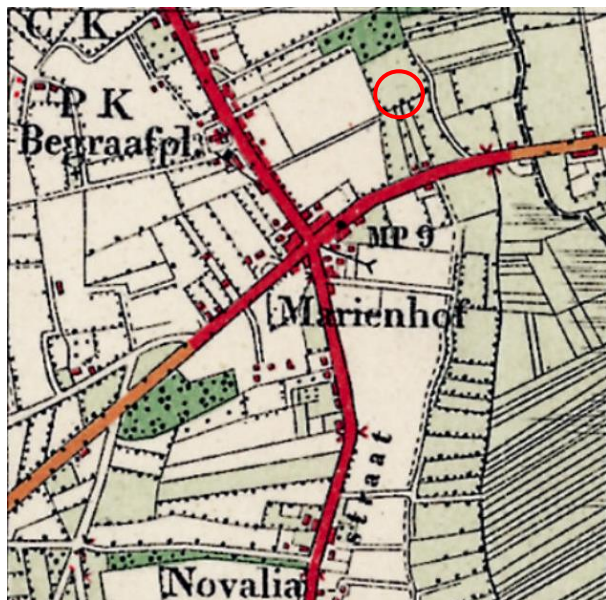
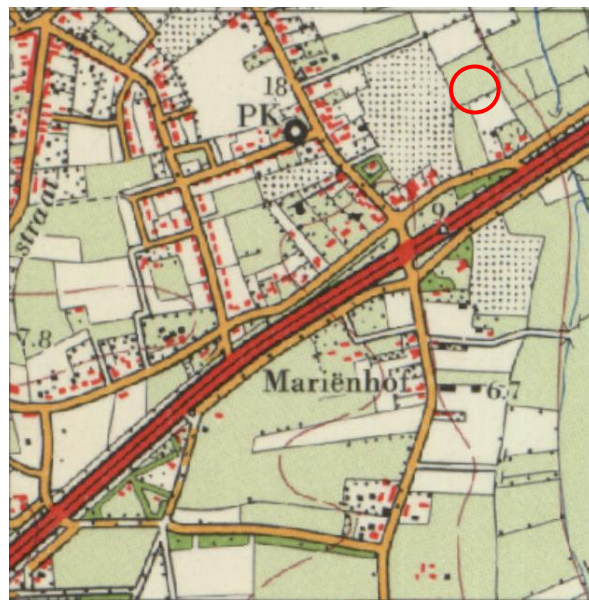
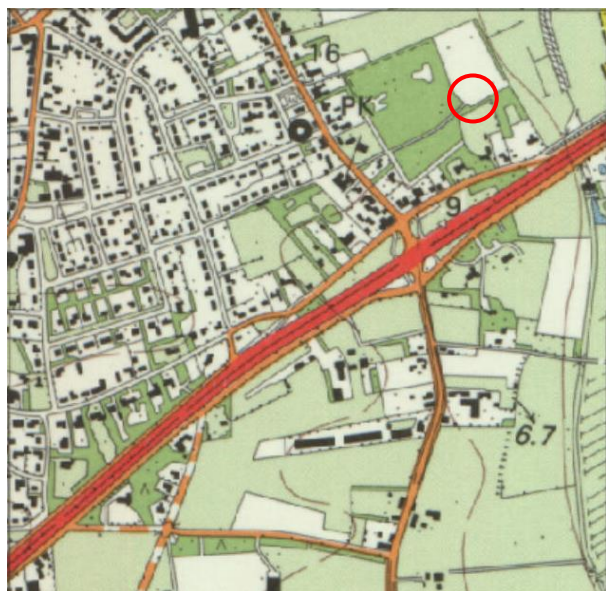
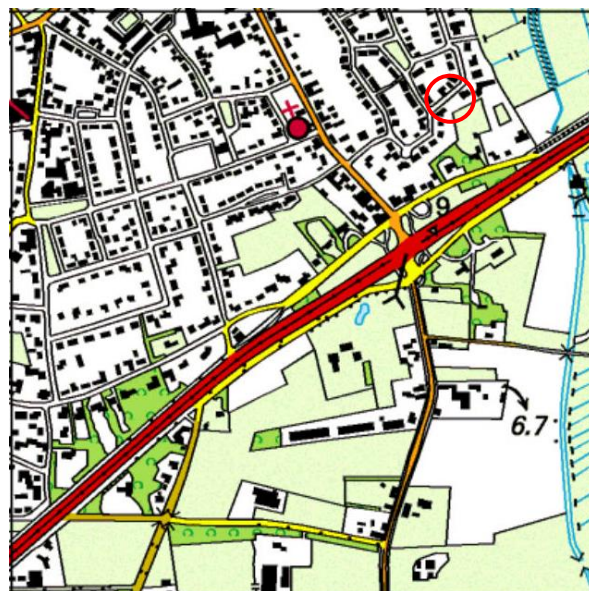
Afbeelding 2a t/m 2d: geraadpleegde historische kaarten (Bron kaarten: toptijdreis.nl)

In het kader van het vooronderzoek is historisch kaartmateriaal bestudeerd. De ontwikkeling van de planlocatie en directe omgeving is weergegeven op onderstaande topografische kaarten (afbeelding 2a t/m 2d). Uit de kaarten is af te leiden dat de locatie en de directe percelen tot 1995 in gebruik waren als agrarisch bouwland of grasland. Op de kaart uit 2000 is het huidige stratenplan en woonbebouwing te herkennen.

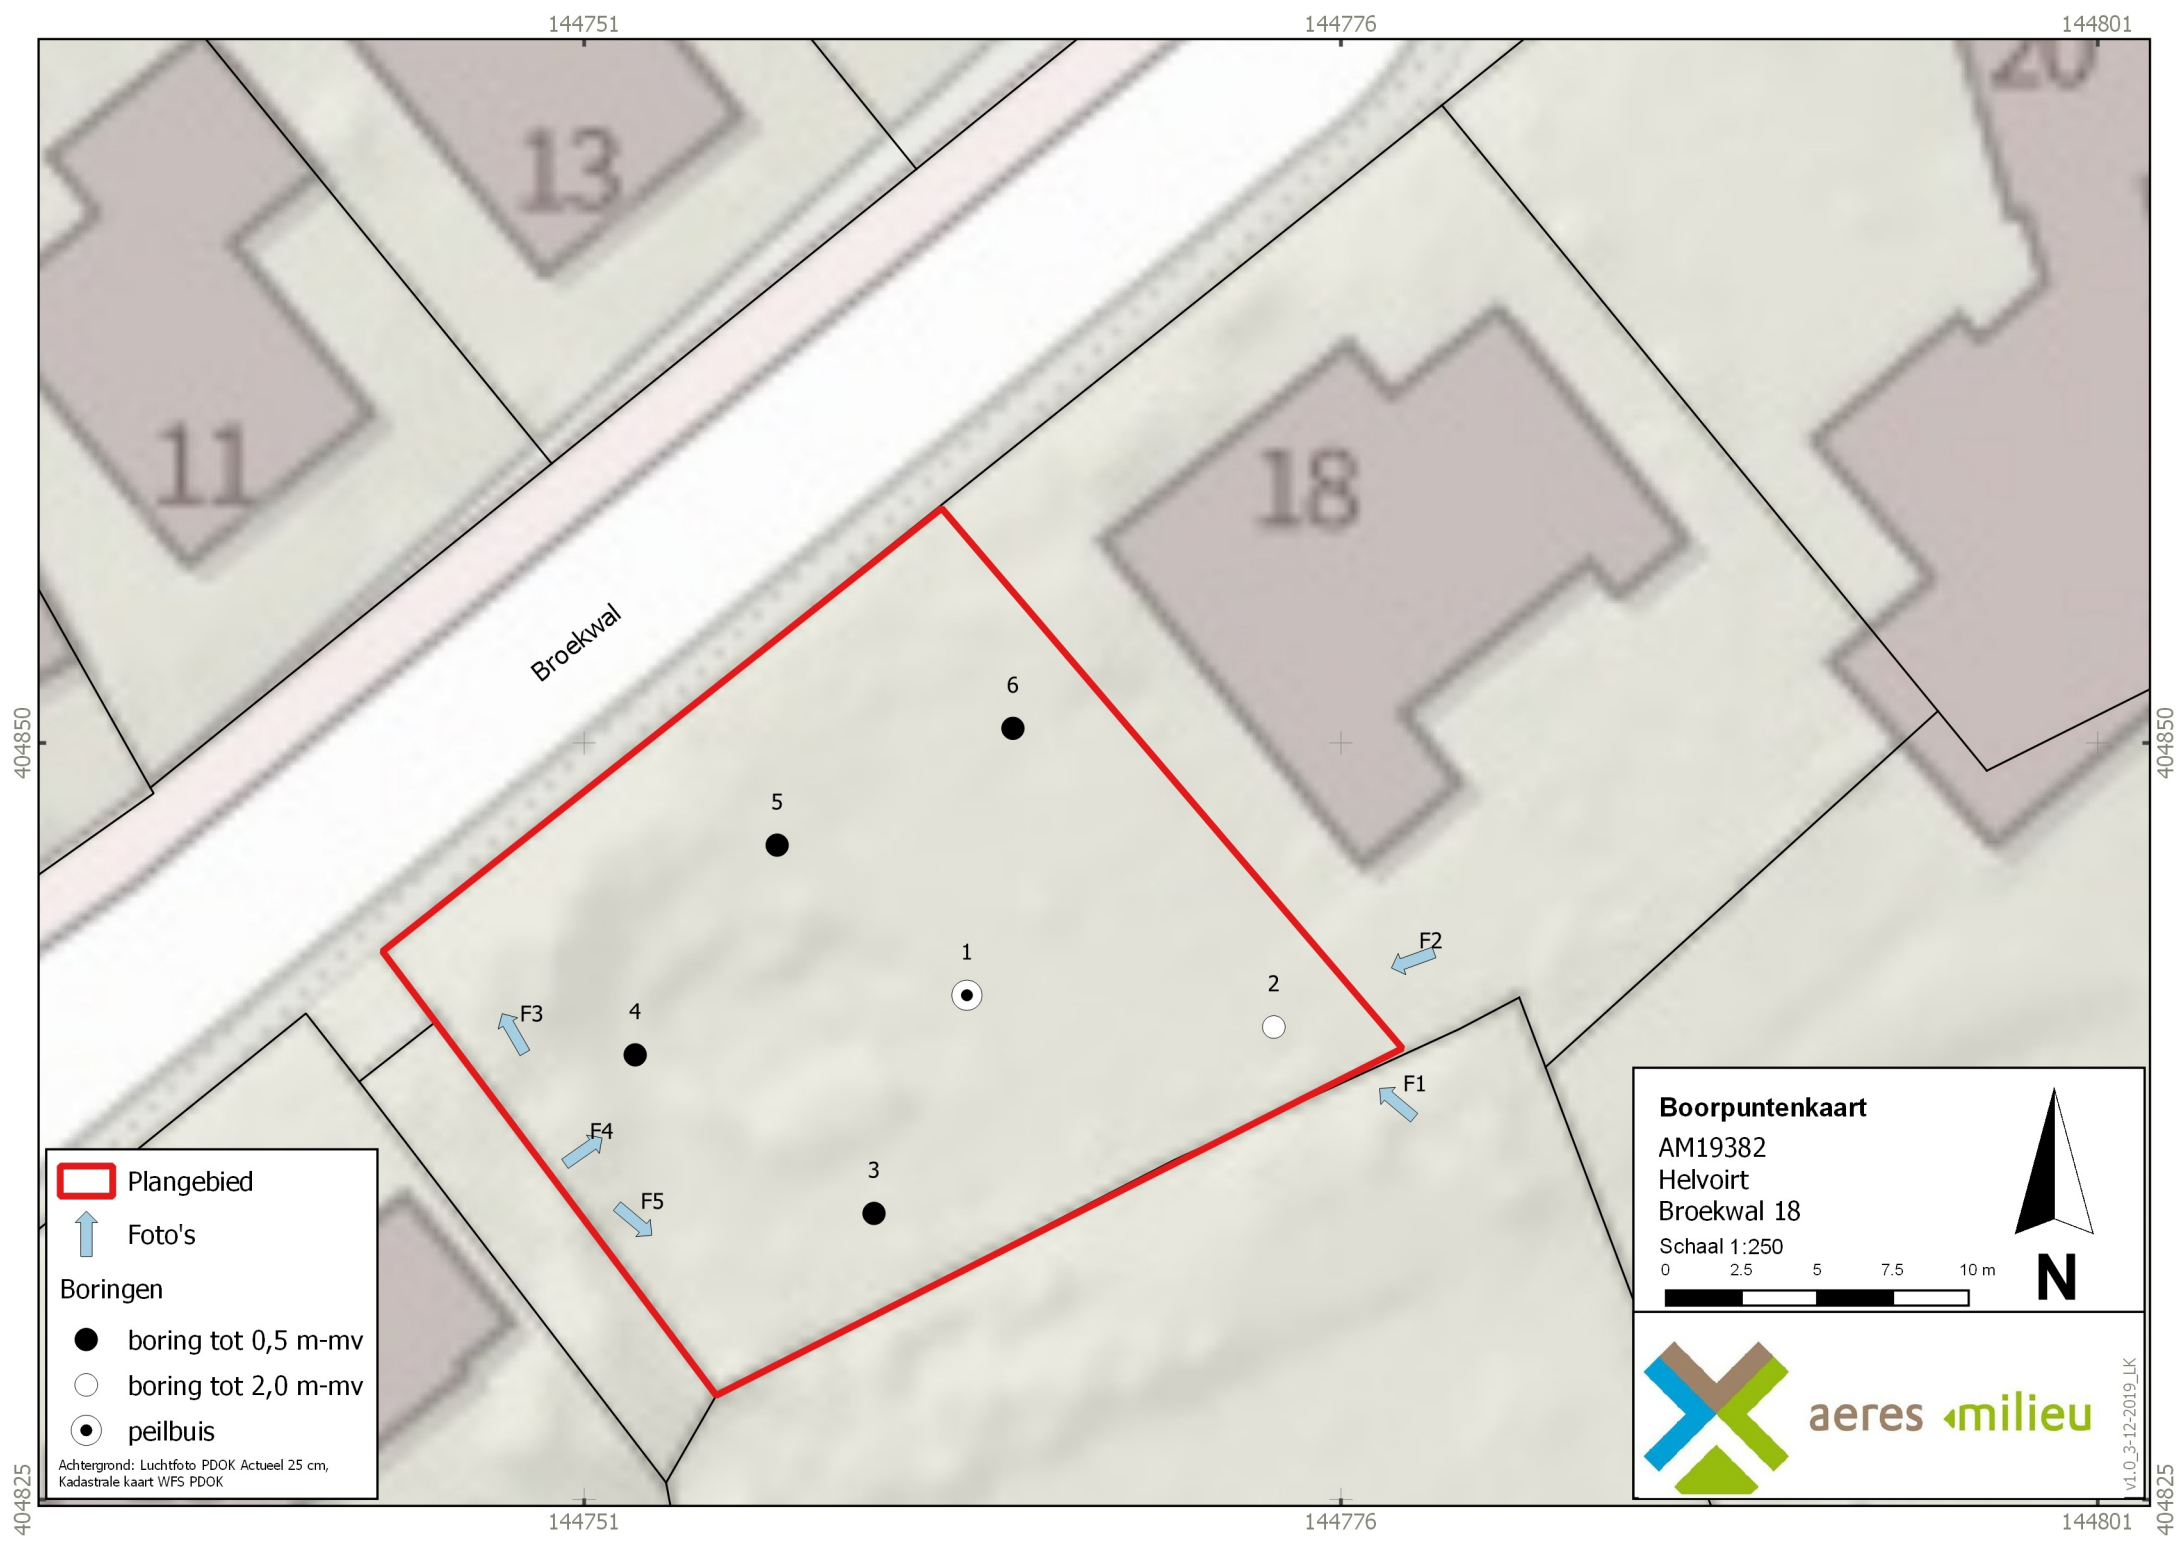
Situatietekening met boorpunten

De boringen zijn verricht met behulp van de Edelmanboor ( $\varnothing$  7 of 10 cm). Zie voor de boorpuntlocaties bijlage 3.

Voor het uitvoeren van een grondwateronderzoek is een boring afgewerkt met een peilbuis. Deze is centraal op de onderzoekslocatie geplaatst, ter plaatse van boorpunt 1. De bovenkant van het peilbuisfilter is onder de aangetroffen grondwaterstand geplaatst. Het filter bevindt zich van 2,65 - 3,65 meter beneden maaiveld. Tijdens de installatie van de peilbuis is geen werkwater gebruikt.

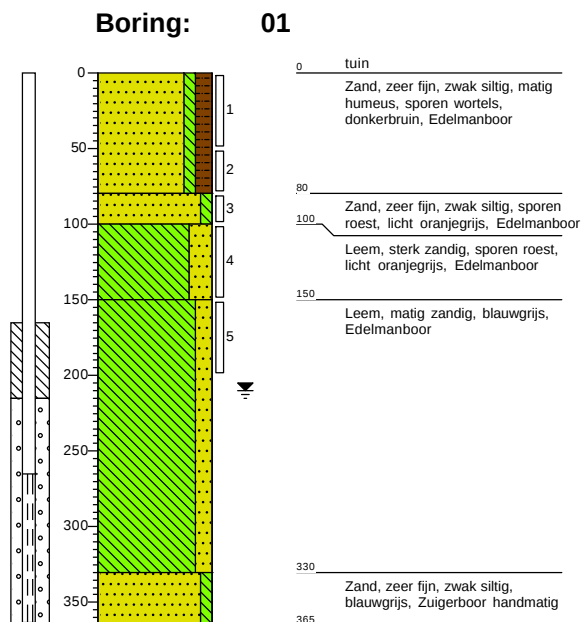
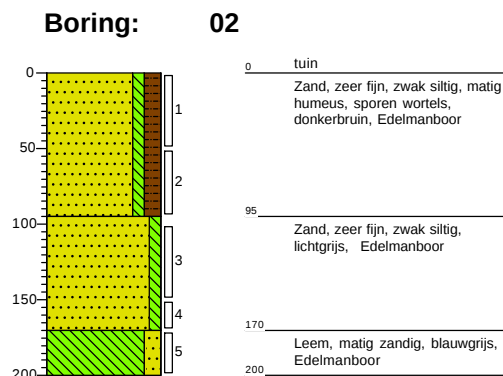
### Boorprofielen

Het opgeboorde bodemmateriaal is volgens de classificatienorm voor onverharde bodems (NEN 5104) beoordeeld. Daarnaast is vastgesteld in hoeverre het opgeboorde materiaal mogelijke aanwijzingen biedt voor de aanwezigheid van visueel zichtbare verontreiniging. In het opgeboorde bodemmateriaal van de bovengrond en ondergrond zijn zintuiglijk geen bijmengingen/bijzonderheden waargenomen.

Op basis van de zintuiglijke waarnemingen en de bodemopbouw heeft laagsgewijze bemonstering plaatsgevonden. De uitkomende grond en alle zintuiglijk waargenomen bijzonderheden zijn per boring beschreven in de profielbeschrijvingen (zie bijlage 4).
