# Evaluatie Immobilie BUS sanering

| Overig <b>briefrapport evaluatie RM-170509 d.d. 27-7-2017</b> | <input checked="" type="checkbox"/> ja <input type="checkbox"/> nvt |

Ontgravingstekening, -diepten en controlemonsters 350

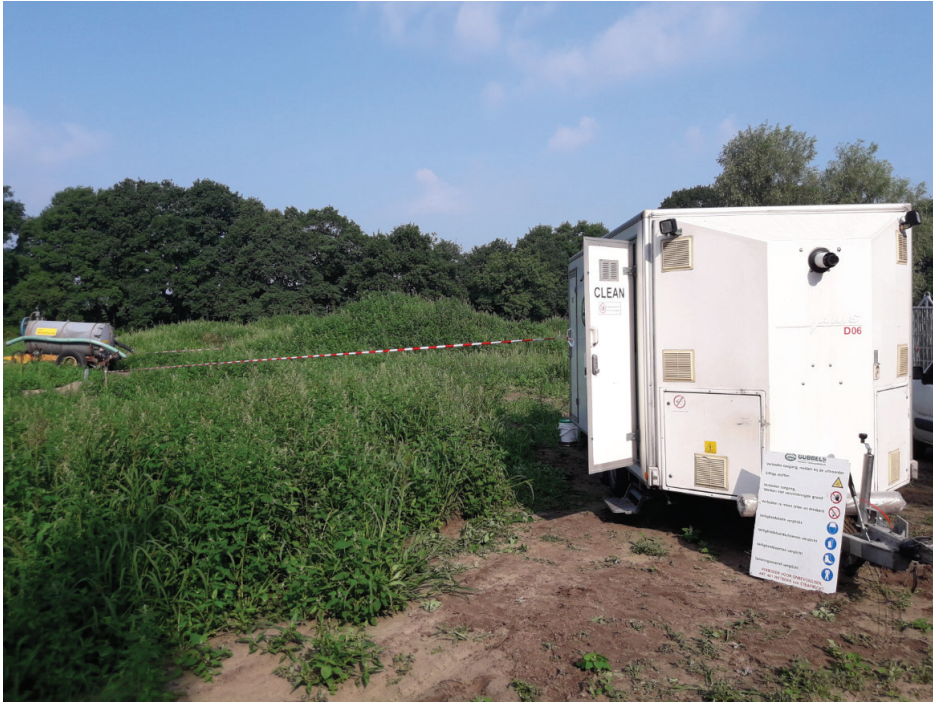
**foto 1: sanering 5-7-2017**

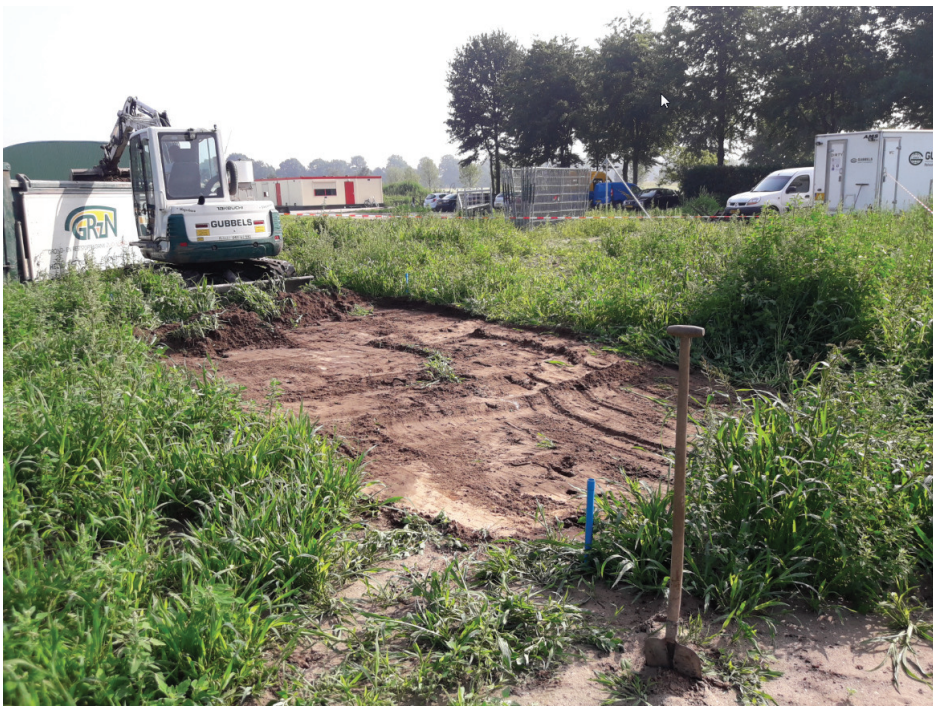
**foto 2: sanering 5-7-2017**

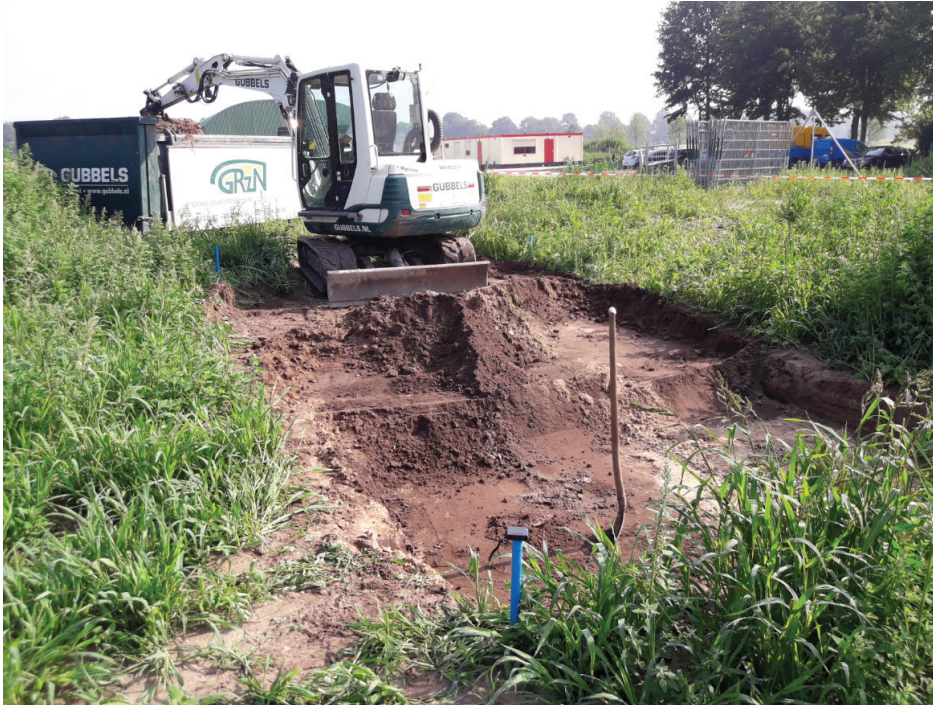
**foto 3: sanering 5-7-2017**

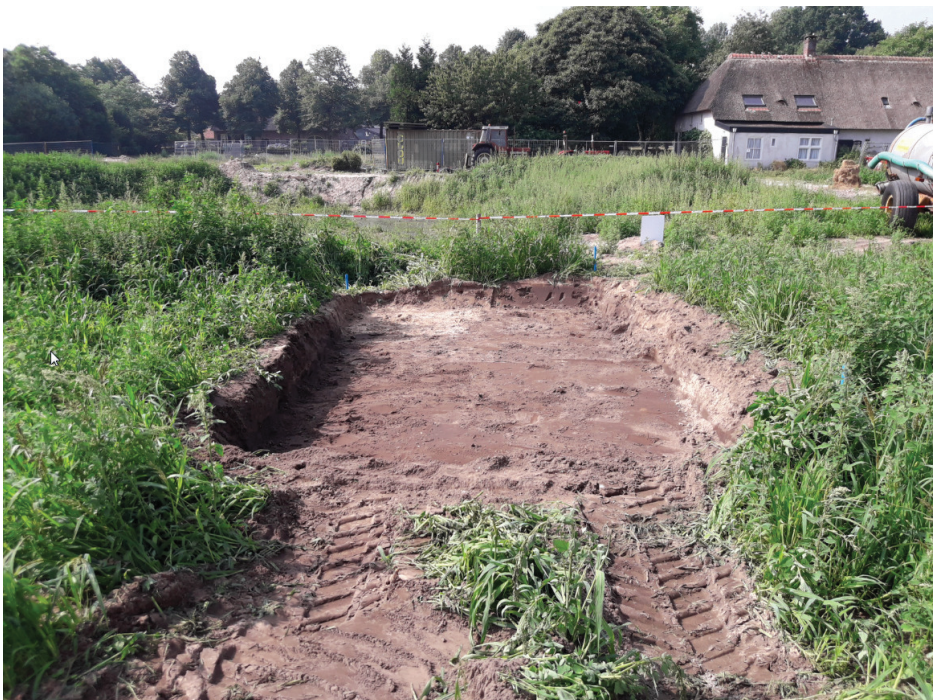
**foto 4: saneringsput 5-7-2017**

Aanvulling en afwerking van de saneringsput zal in een later stadium bij de voor de herontwikkeling uit te voeren werkzaamheden worden uitgevoerd. Deze werkzaamheden vallen buiten de sanering.

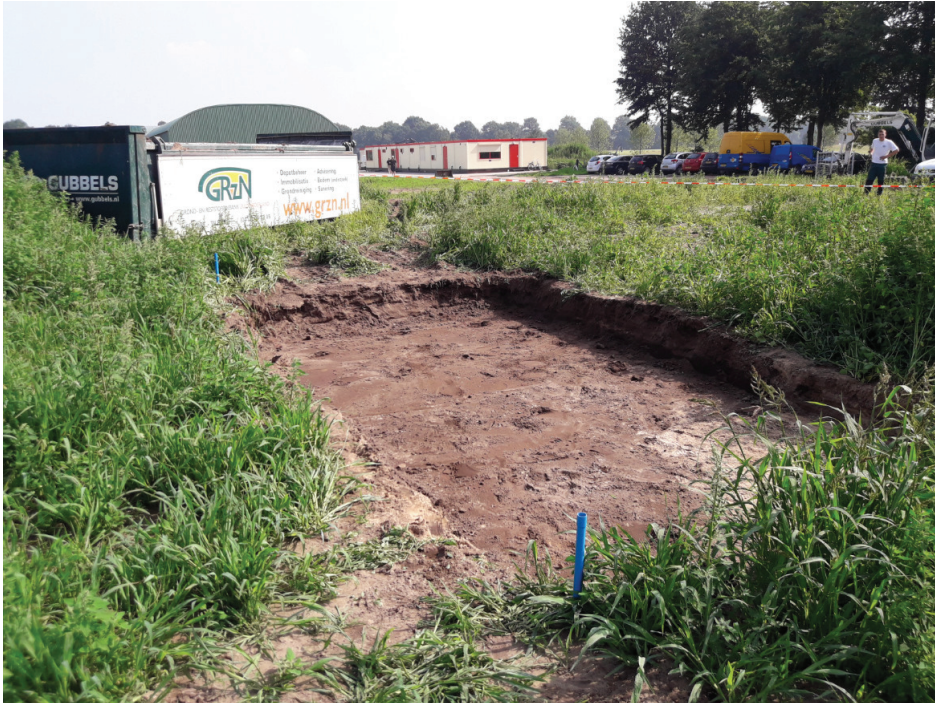
**foto 5: saneringsput 5-7-2017**
