Rapport

**verkennend bodemonderzoek**  
**Helvoirtseweg 223, 225 en 227 te Vught**

*Projectnaam* Helvoirtseweg 223, 225 en 227 te Vught  
*Projectnummer* B3019

*Status* Definitief  
*Versie* 1

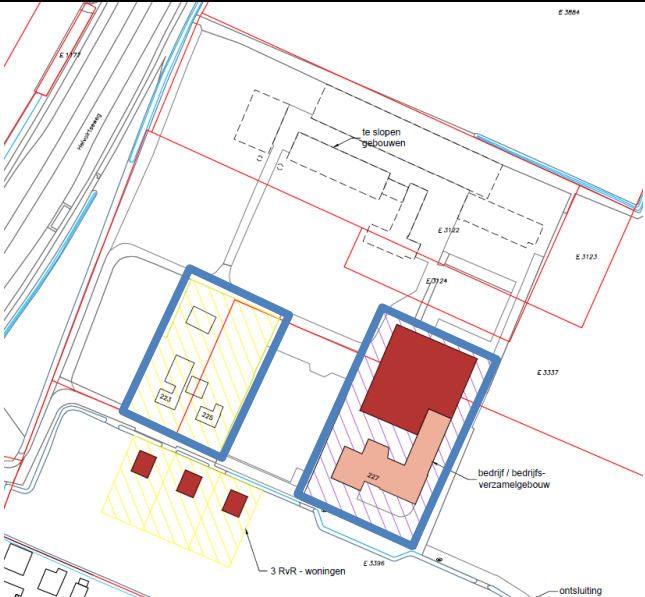
| <i>oppervlakte</i> | <p>Het onderzoek betreft twee delen:</p> <p>Twee bedrijfswoningen met garage, tuin en een schuur op het adres Helvoirtseweg 223 en 225 met een gezamenlijk oppervlak van 2.750 m<sup>2</sup>.</p> <p>Een bedrijfspand (kantoor) met parkeerplaats op het adres Helvoirtseweg 227 met een oppervlak van 4.800 m<sup>2</sup></p> <p>Zie blauwe kaders in onderstaande tekening.</p> | |

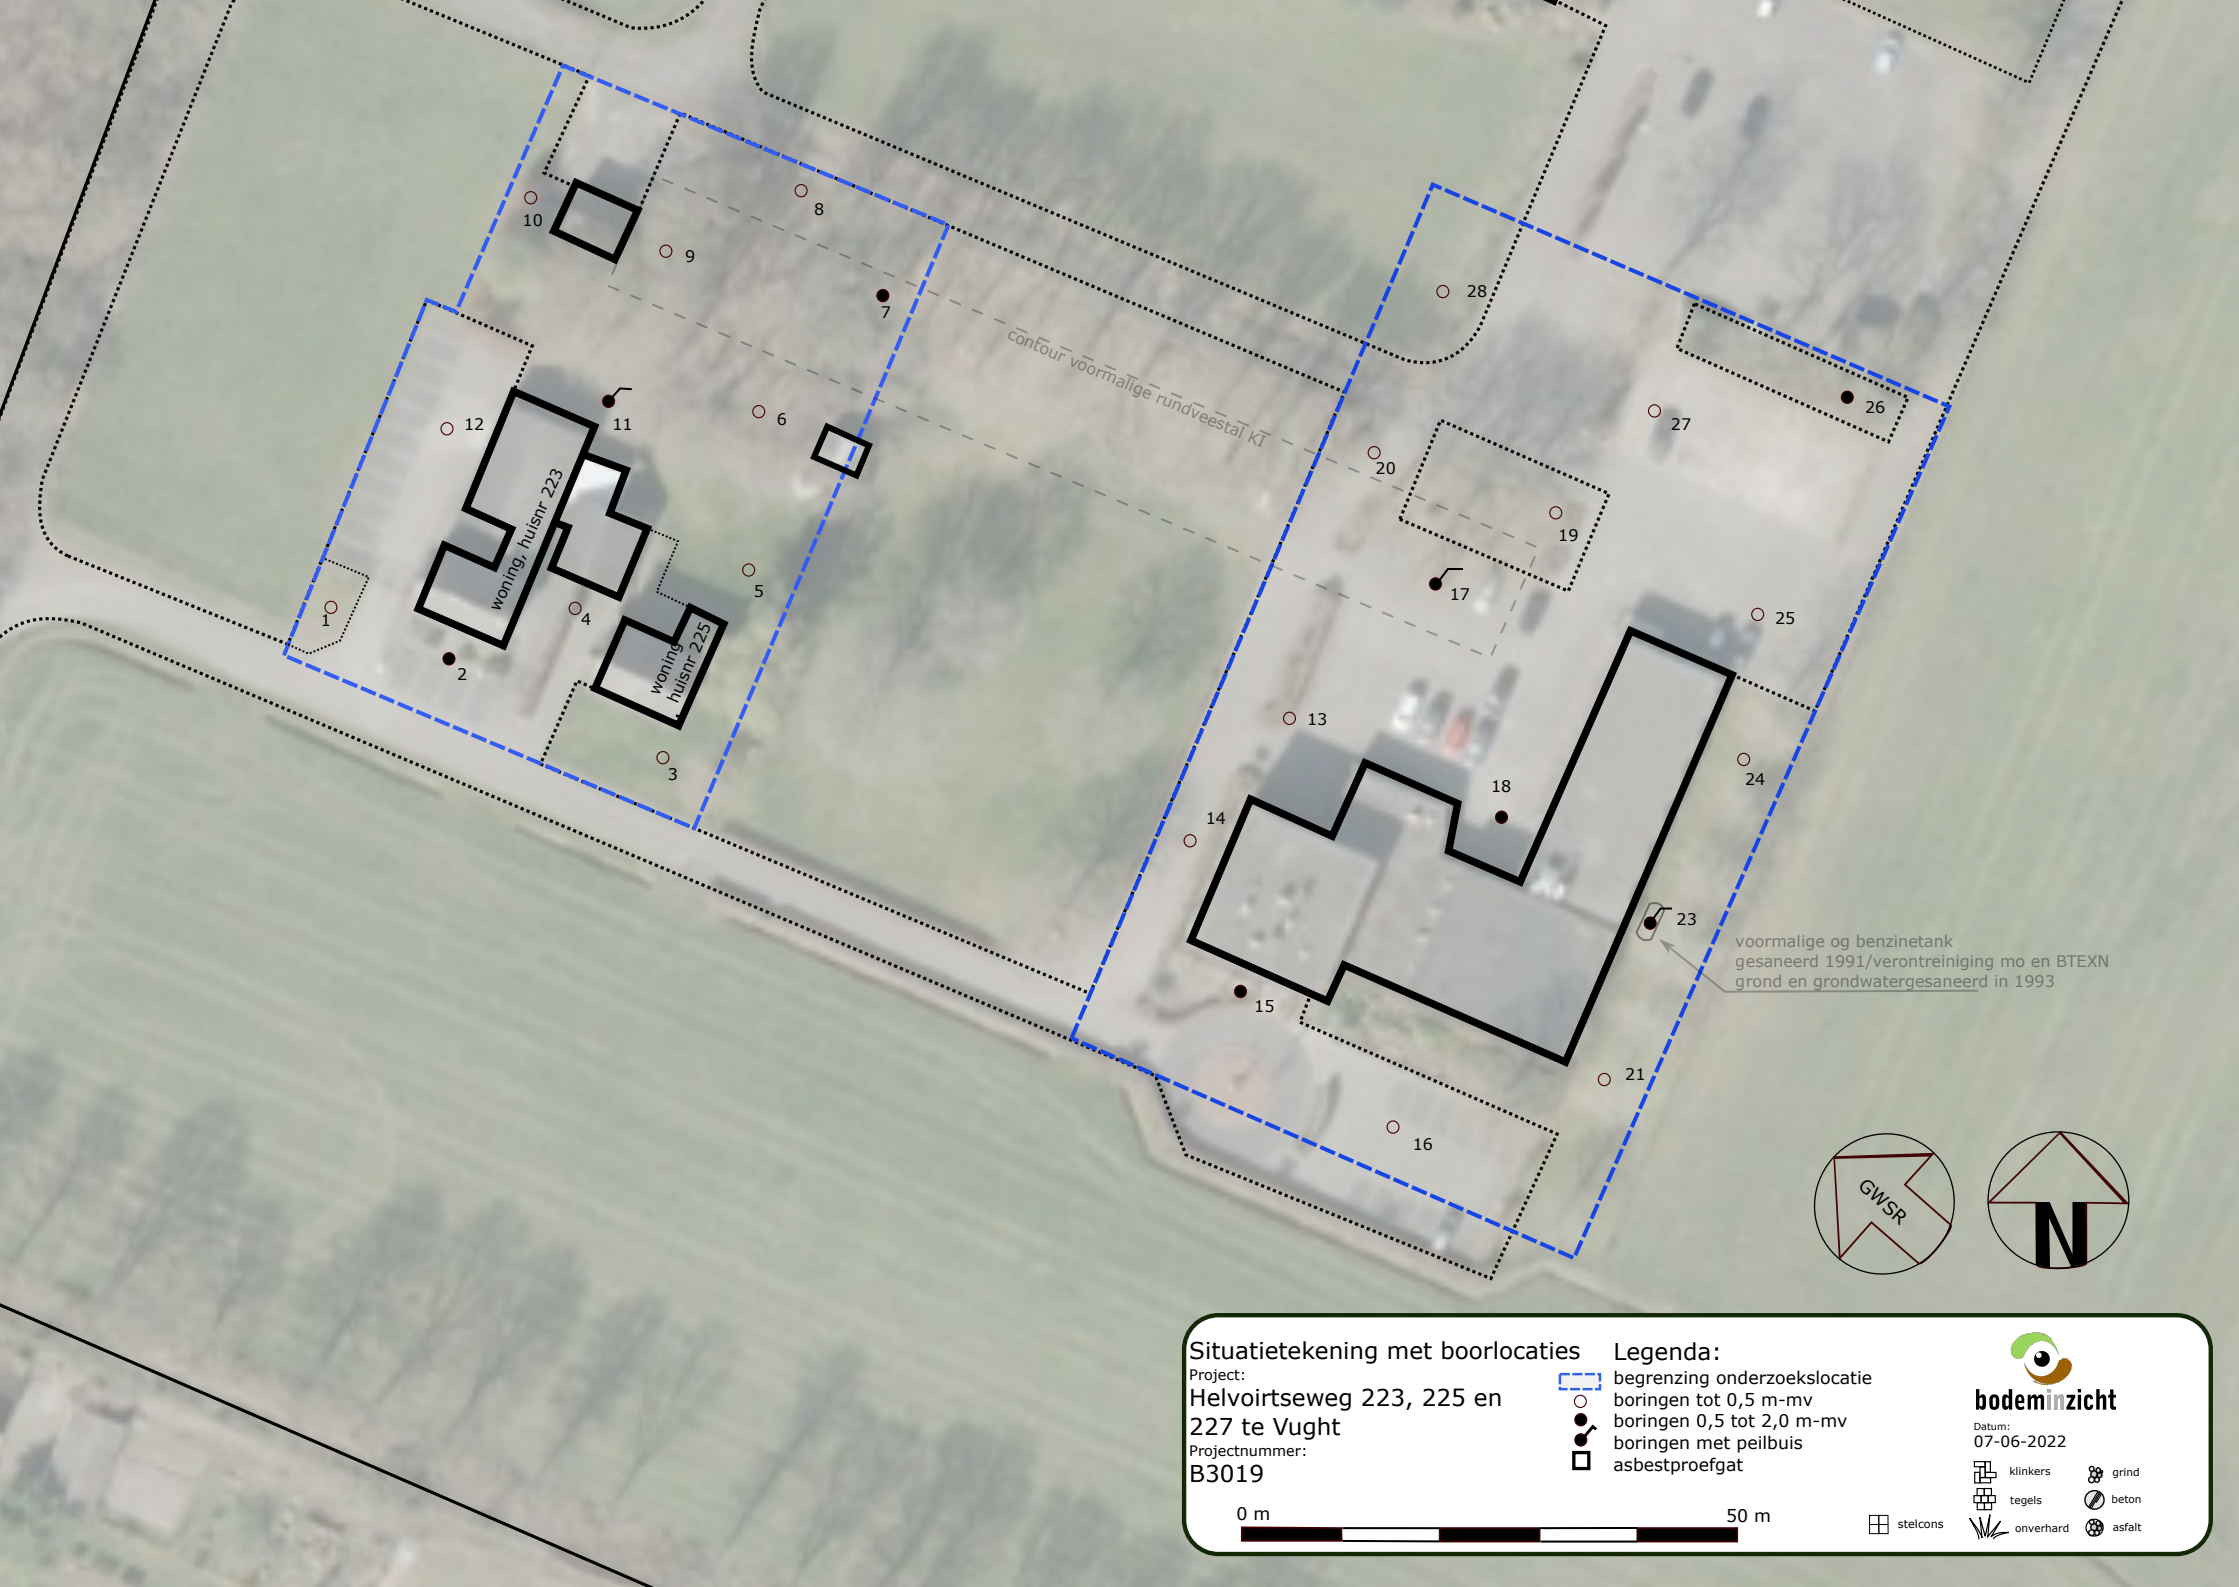
### Situatietekening met boorpunten

- In bijlage 2 is de plaats van de meetpunten in de situatietekening opgenomen.
- Voor de gedetailleerde boorprofielbeschrijvingen per boring wordt verwezen naar bijlage 3.
- In bijlage 6 zijn de veldwerkrapportages opgenomen
