## Asbestinventarisatie (Type A), volledig Hoekseweg 5 te Cromvoirt

Project 52015.0007

projectnummer  
52015.0007  
project  
Hoekseweg 5 te Cromvoirt  
opdrachtgever  
BRO

Projectnummer: 52015.0007  
 Naam: Woning  
 Adres: Hoekseweg 5  
 Postcode en plaats: 5266 AP Cromvoirt  
 Contactpersoon: De heer M. Gerards

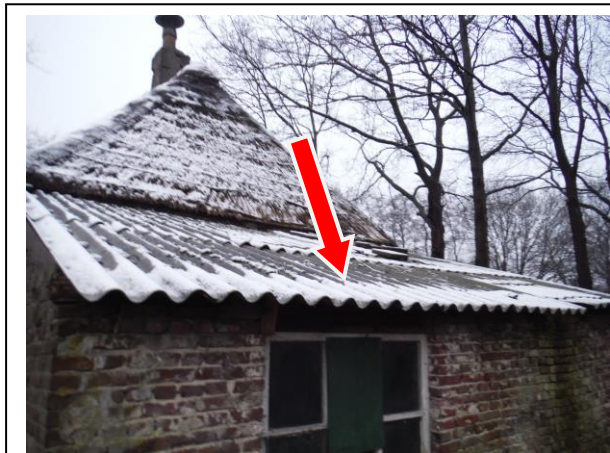
Foto 1: M1: Golfplaten, dakbeplating

| Monstercode | Ruimtenummer/locatie | Omschrijving | Bevestiging | Sanering:<br>binnen of buiten | Hoeveelheid | Hecht<br>geb. | Foto | Risico<br>klasse | Analyse | Analyse<br>ID |
|---|---|---|---|---|---|---|---|---|---|---|
| M1 | Dak berging | Golfplaat,<br>dakbeplating | geschroefd | Buiten | 25 m <sup>2</sup> | Ja | 1,2 | 2 | 10-15% Chrysotiel,<br>5-10% Crocidoliet | R150100090 versie 1 |

- Golfplaat, dakbeplating (M1) Dak berging, risicoklasse 2;
- Buis, rookgasafvoer (M3) Schouw, schoorsteen, risicoklasse 2;
- Dakhoedje, hulpstuk (M5) Dak, risicoklasse 2.

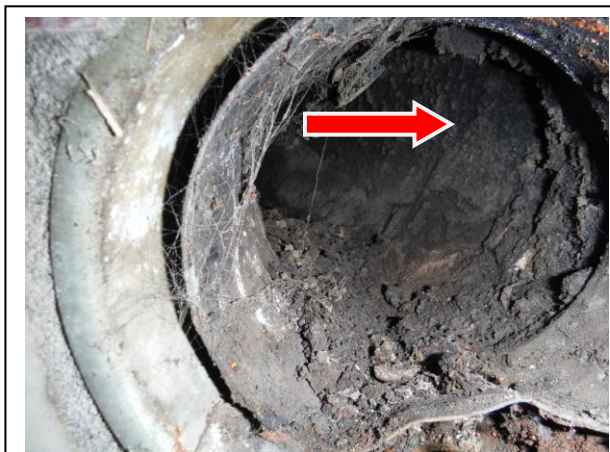
Foto 3: M3: Buis, rookgasafvoer

| Monstercode | Ruimtenummer/locatie | Omschrijving | Bevestiging | Sanering:<br>binnen of buiten | Hoeveelheid | Hecht<br>geb. | Foto | Risico<br>klasse | Analyse | Analyse<br>ID |
|---|---|---|---|---|---|---|---|---|---|---|
| M3 | Schouw, schoorsteen | Buis,<br>rookgasafvoer | in cement | Binnen en buiten | 6 m <sup>l</sup> * | Ja | 3,4 | 2 | 15-30% Chrysotiel,<br>2-5% Chrysotiel | R150100090 versie 1 |

\* Er bevinden zich 1 buis achter de schouw en 1 buis in de schoorsteen waarvan ca. 1 m<sup>l</sup> zich buiten bevindt.

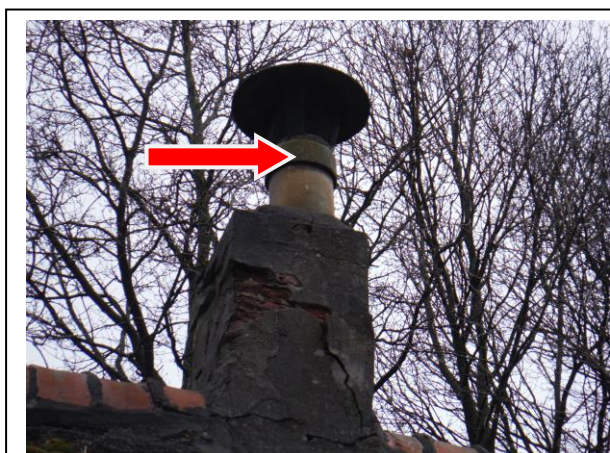
Foto 5: M5: Dakhoed, hulpstuk

| Monstercode | Ruimtenummer/locatie | Omschrijving | Bevestiging | Sanering:<br>binnen of buiten | Hoeveelheid | Hecht<br>geb. | Foto | Risico<br>klasse | Analyse | Analyse<br>ID |
|---|---|---|---|---|---|---|---|---|---|---|
| M5 | Dak | Dakhoedje,<br>hulpstuk | geklemd | Buiten | 1 stuks | Ja | 5,6 | 2 | 10-15% Chrysotiel,<br>2-5% Crocidoliet | V150101480 versie 1 |

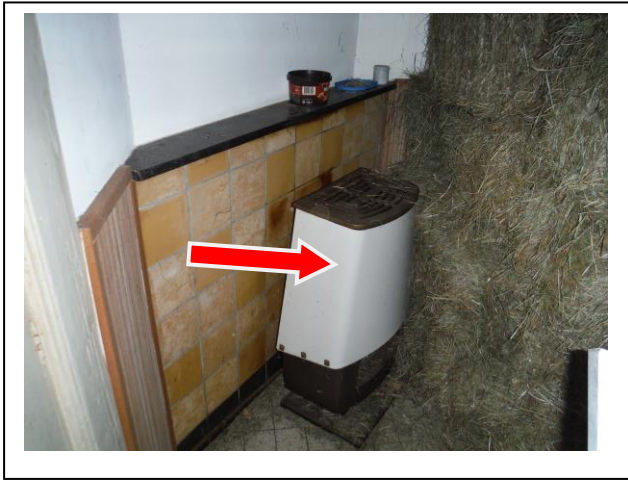
Foto 7: VI: Benraadgaskachel

| Monster code | Ruimtenummer/ locatie | Omschrijving | Bevestiging | Sanering: binnen of buiten | Hoeveelheid | Hecht geb. | Foto | Risico klasse | Asbest-houdend | Reden niet bemonsterd |
|---|---|---|---|---|---|---|---|---|---|---|
| VI | Woonkamer | Benraad gaskachel | Geschroefd | Binnen | 1 stuks | N.v.t. | 7 | I | Ja | Zonder schade niet te openen |

- Benraad gaskachel, (V1), woonkamer, risicoklasse I.

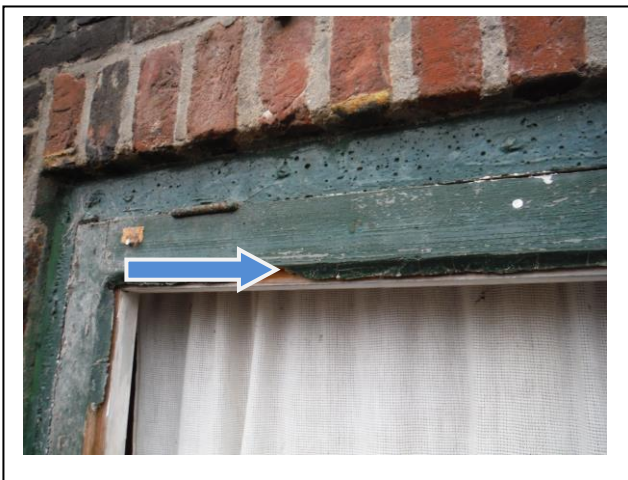
Foto 10: M4: Stopverf, beglazing

| Monstercode | Ruimtenummer/locatie | Omschrijving | Foto | Asbest massa-percentages | Analyse ID |
|---|---|---|---|---|---|
| M4 | Ramen | Stopverf, beglazing | 10,11 | < 0,1 % | R150100090 versie I |
