**verkennend bodemonderzoek**  
**Pepereind 11 te Cromvoirt**

*Projectnaam* Pepereind 11 te Cromvoirt  
*Projectnummer* B2404

*Status* Definitief  
*Versie* 1

*Aantal pagina's* 11 (exclusief bijlagen)  
*Datum* 25 maart 2020

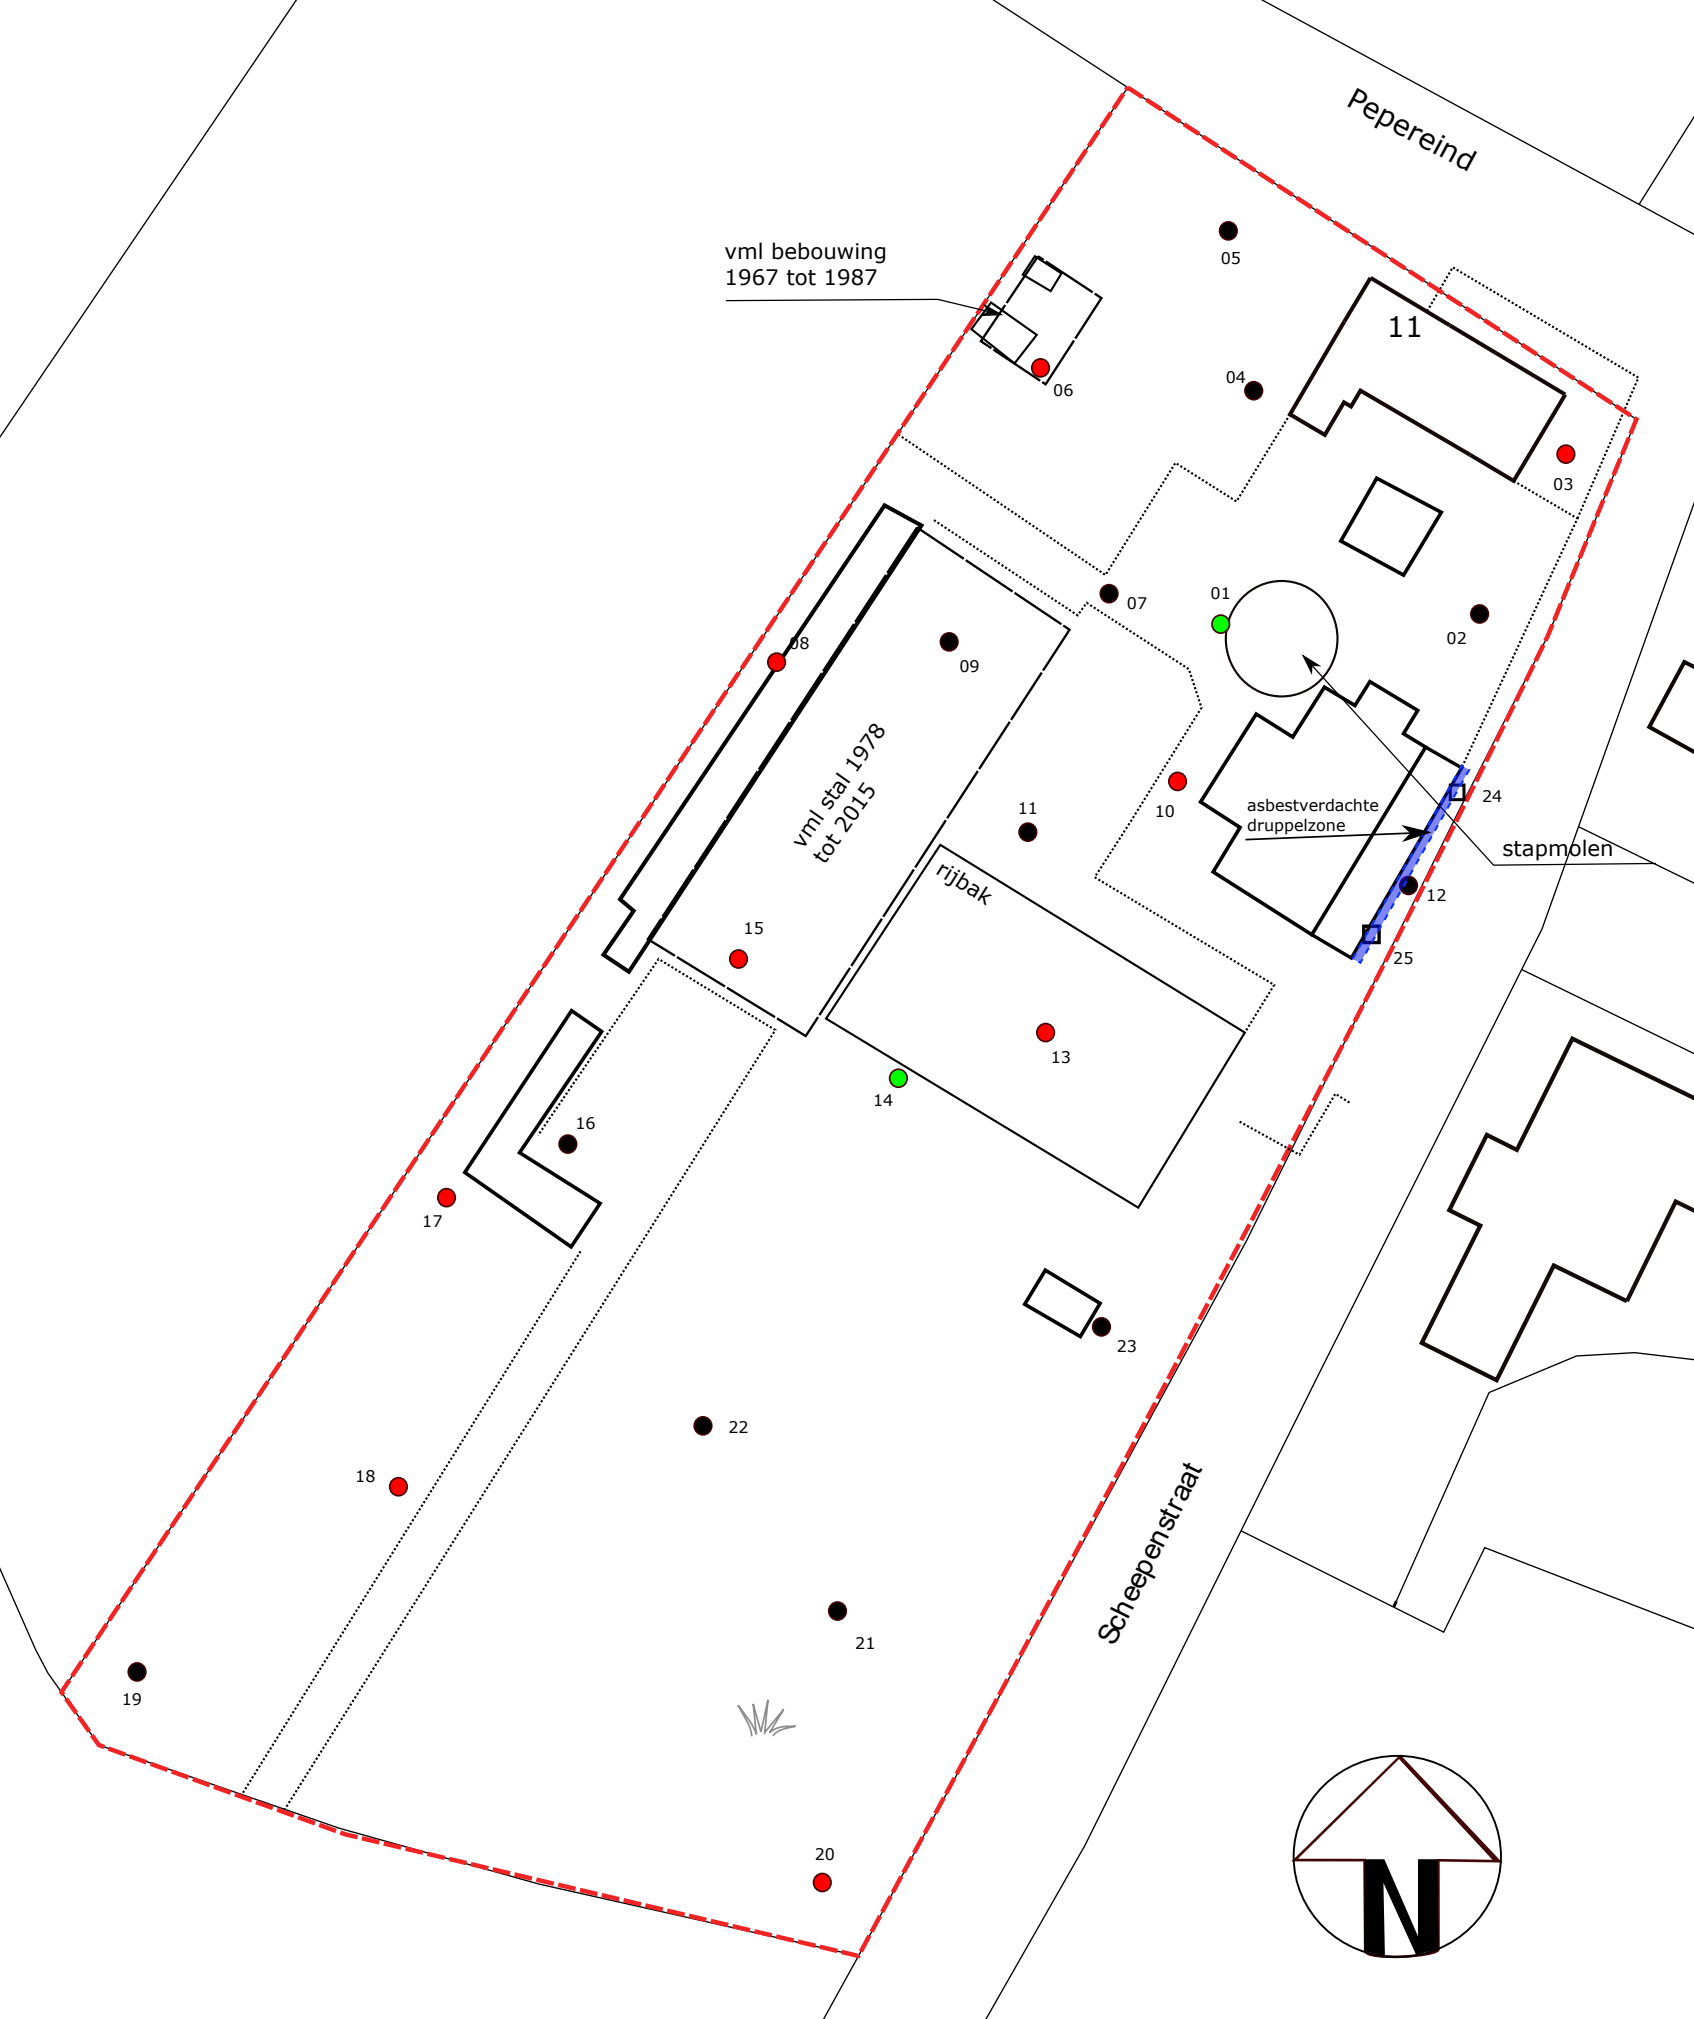
Situatietekening met boorlocaties

- In bijlage 2 is de plaats van de meetpunten in de situatietekening opgenomen.
- Voor de gedetailleerde boorprofielbeschrijvingen per boring wordt verwezen naar bijlage 3.
- In bijlage 6 zijn de veldwerkrapportages opgenomen

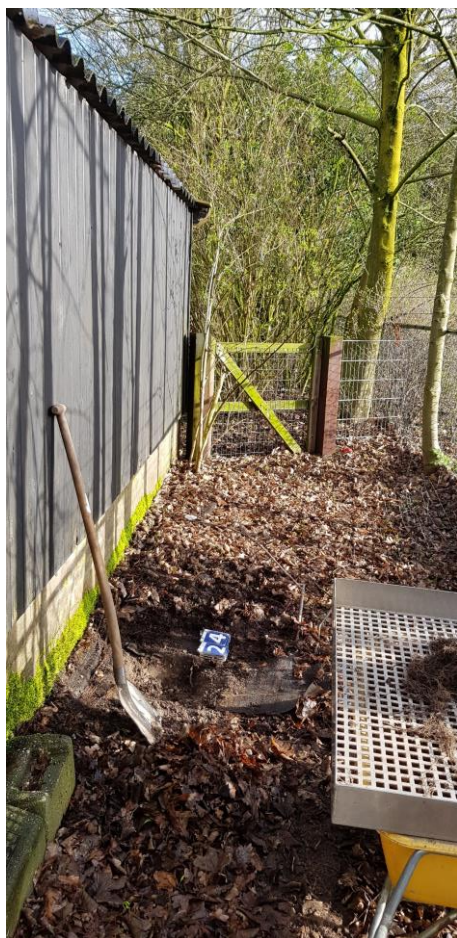
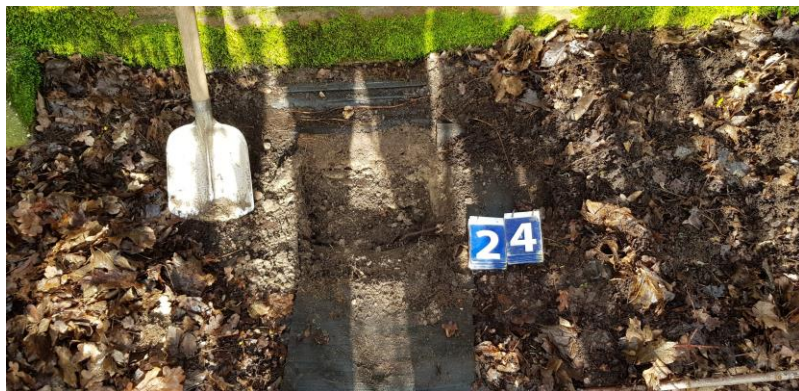
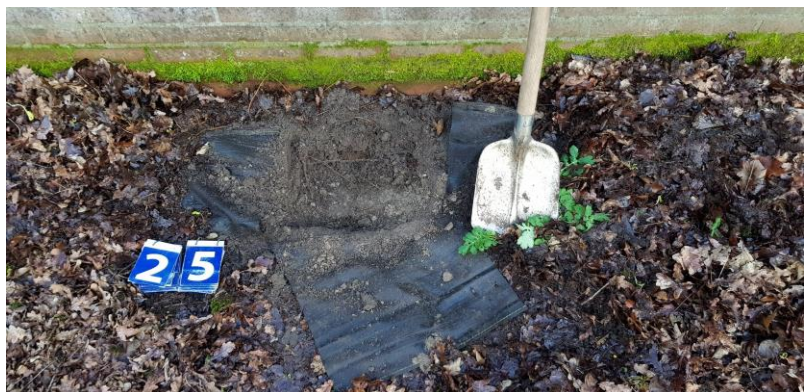
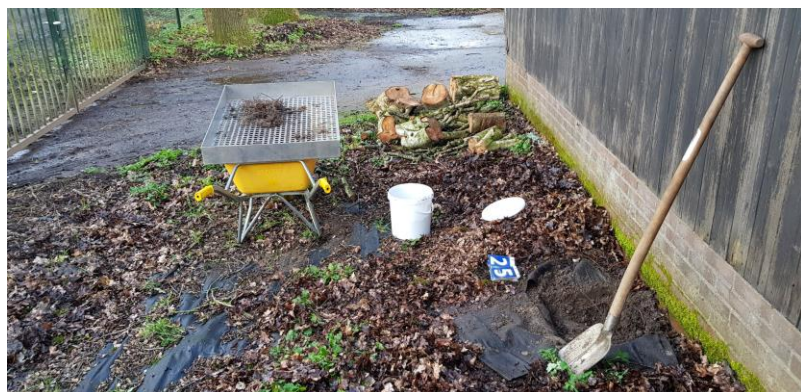
**Foto's inspectiegaten en sleuven**

Tijdens het graven en zeven van grond uit de inspectiegaten zijn geen asbestverdachte fragmenten aangetroffen.
