**RAPPORT**  
**Verkennd bodemonderzoek**  
**Wolfskamerweg 20-22 te Vught**

Aeres Milieu projectnummer AM19342

Definitief

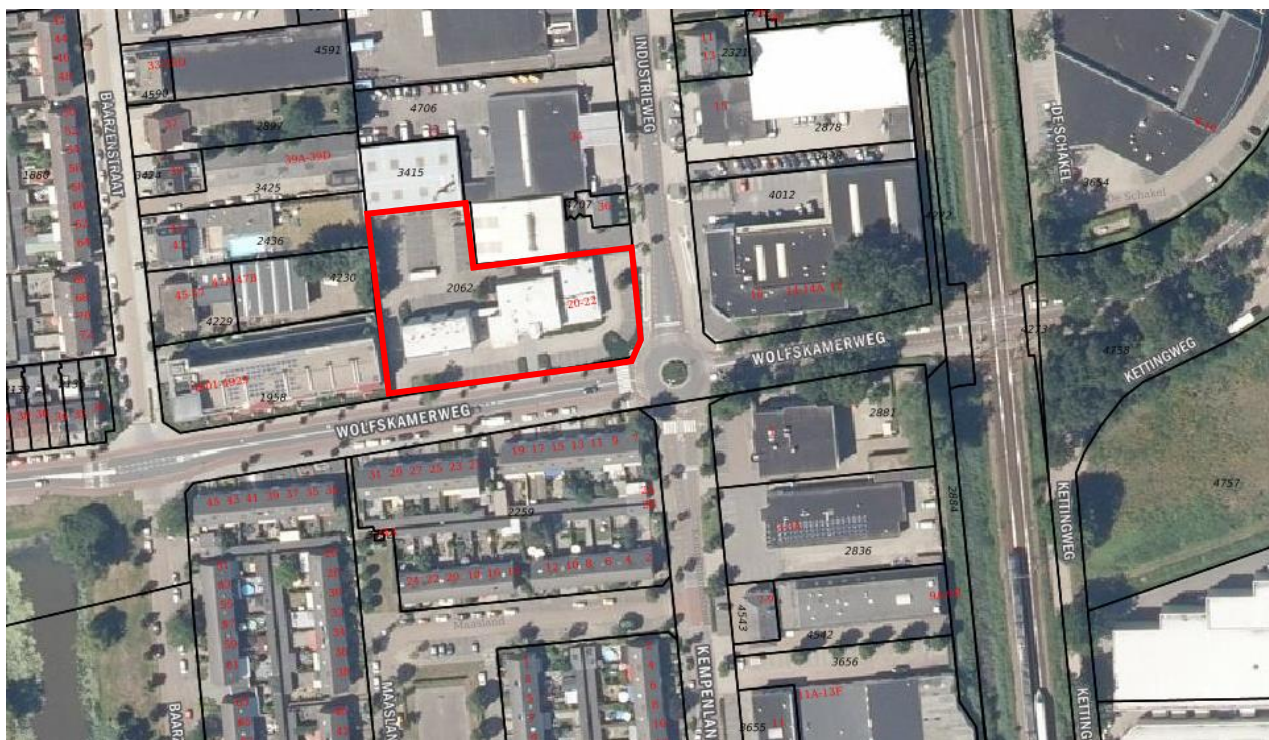
Afbeelding 1: begrenzing onderzoekslocatie (bron luchtfoto: pdokviewer)

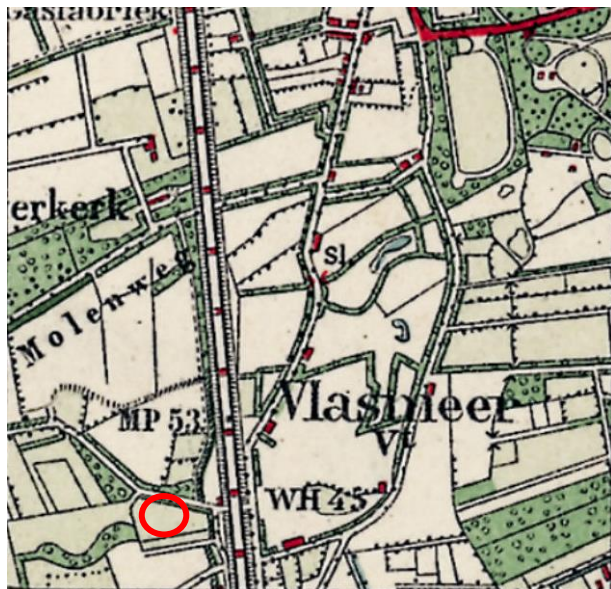
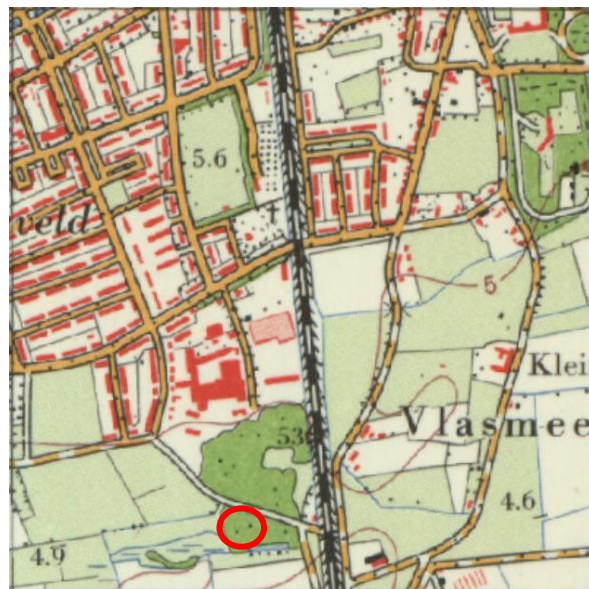
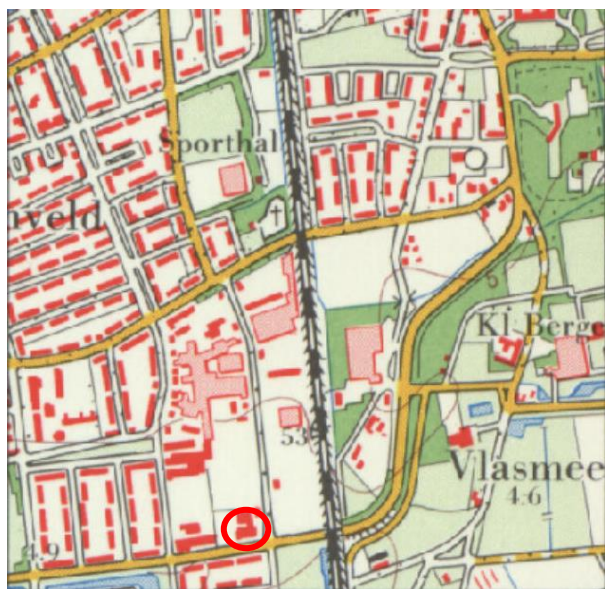
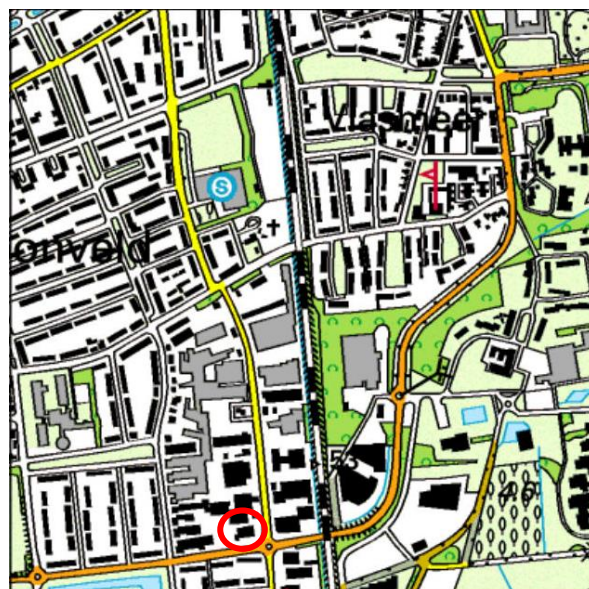
Afbeelding 2a t/m 2d: geraadpleegde historische kaarten (bron kaarten: topotijdreis.nl)

In het kader van het vooronderzoek is historisch kaartmateriaal bestudeerd. De ontwikkeling van de planlocatie en directe omgeving is weergegeven op onderstaande topografische kaarten (afbeelding 2a t/m 2d). Uit de kaarten is af te leiden dat de locatie tot midden jaren zeventig onbebouwd was. Op de kaart uit 1980 is de eerste bebouwing op de locatie waar te nemen. Ook is nu de Wolfskamerweg en Industrieweg zichtbaar. In de periode 1980-2000 neemt de bebouwing in de omgeving toe.

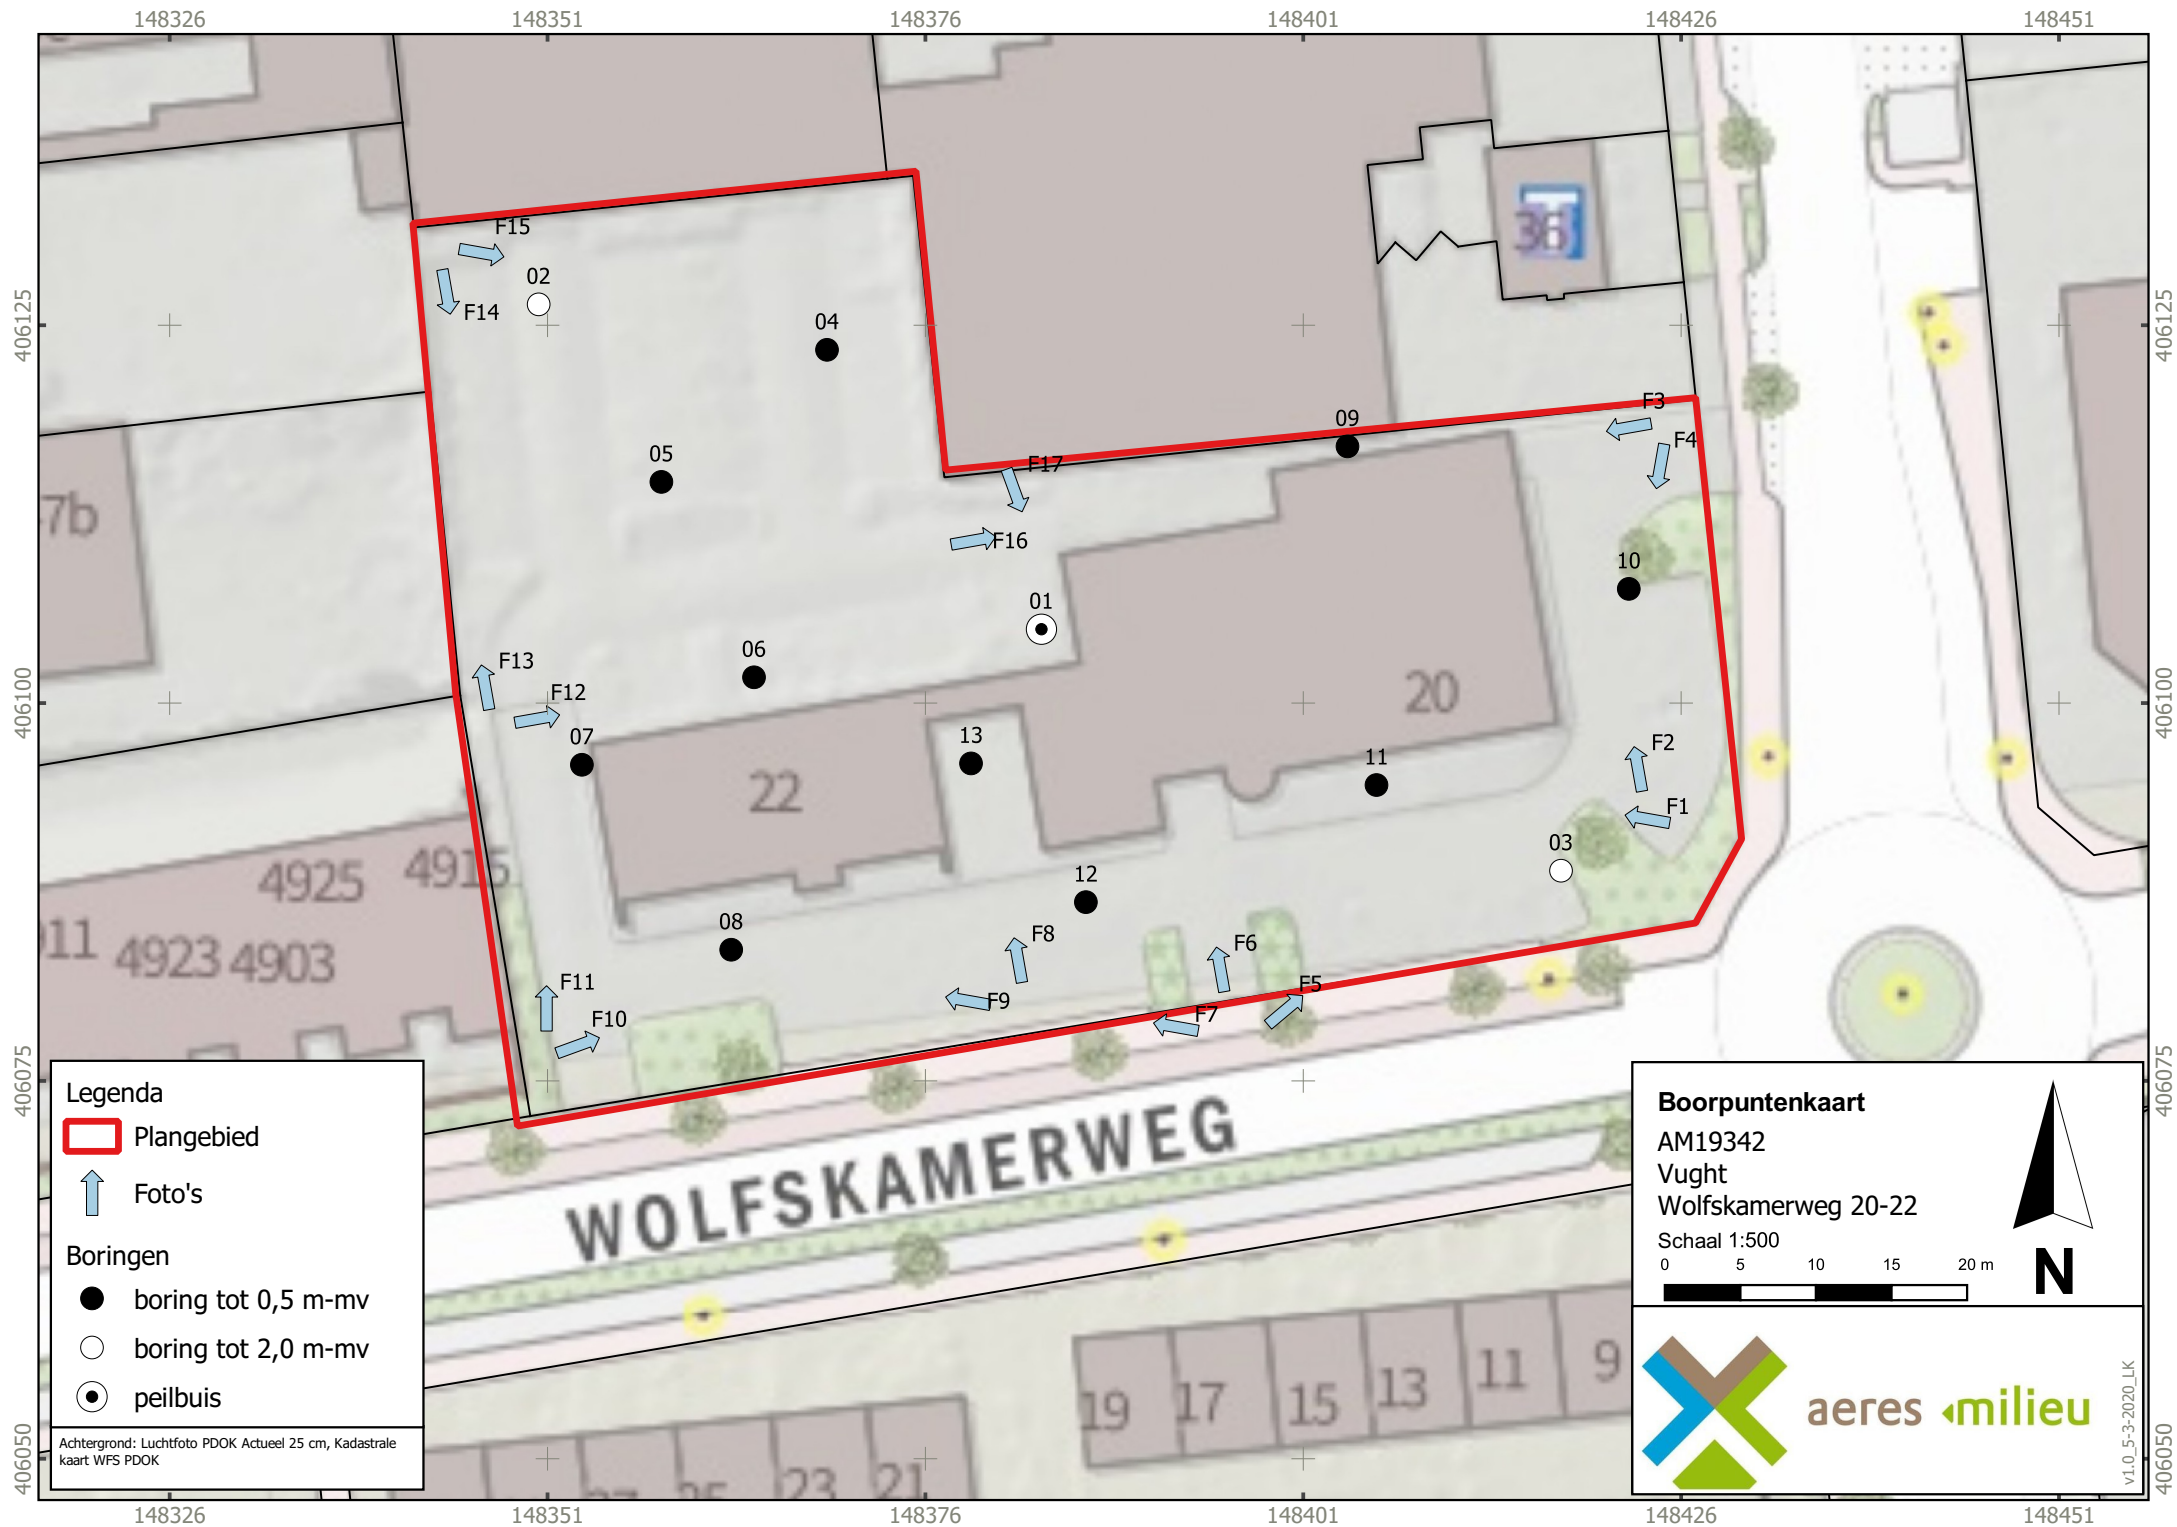
Situatietekening met boorpunten

De boringen zijn verricht met behulp van de Edelmanboor ( $\varnothing$  7 of 10 cm). Zie voor de boorpuntlocaties bijlage 3.

Voor het uitvoeren van een freatisch grondwateronderzoek is een boring afgewerkt met een peilbuis. Deze is centraal op de onderzoekslocatie geplaatst, ter plaatse van boorpunt 1. De bovenkant van het peilbuisfilter is onder de aangetroffen grondwaterstand geplaatst. Het filter bevindt zich van 2,5 - 3,5 meter beneden maaiveld. Tijdens de installatie van de peilbuis is geen werkwater gebruikt.

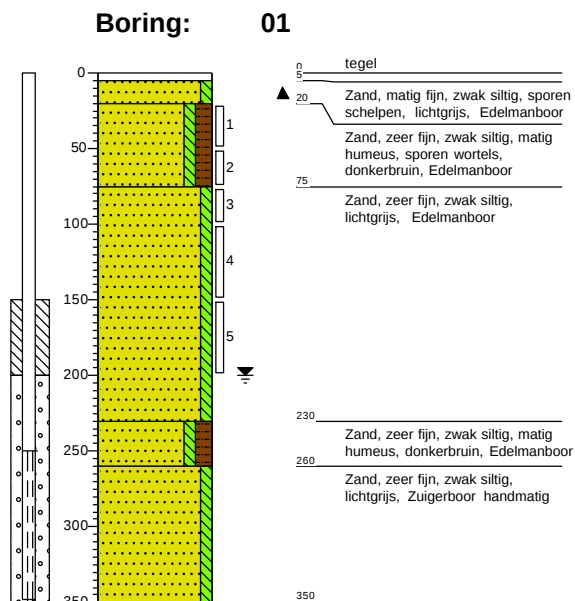
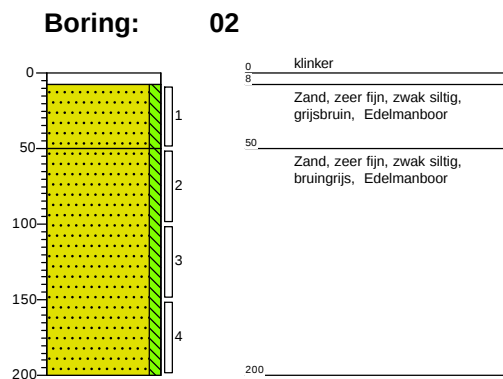
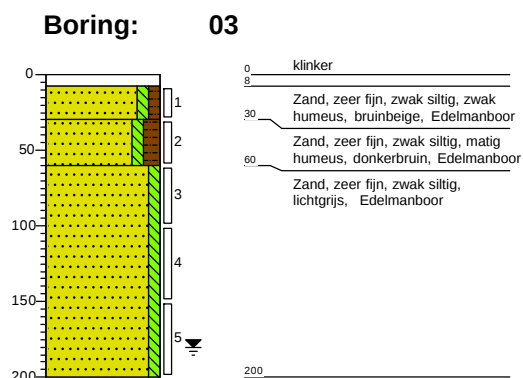
### Boring: 09

Het opgeboorde bodemmateriaal is volgens de classificatienorm voor onverharde bodems (NEN 5104) beoordeeld. Daarnaast is vastgesteld in hoeverre het opgeboorde materiaal mogelijke aanwijzingen biedt voor de aanwezigheid van visueel zichtbare verontreiniging. In het opgeboorde bodemmateriaal van de bovengrond en ondergrond zijn zintuiglijk geen bijmengingen/bijzonderheden waargenomen.

Op basis van de zintuiglijke waarnemingen en de bodemopbouw heeft laagsgewijze bemonstering plaatsgevonden. De uitkomende grond en alle zintuiglijk waargenomen bijzonderheden zijn per boring beschreven in de profielbeschrijvingen (zie bijlage 4).
