Bouwhistorische waarneming  
Aalbekerweg 73 | Aalbeek

Coen Eggen  
Juni 2018

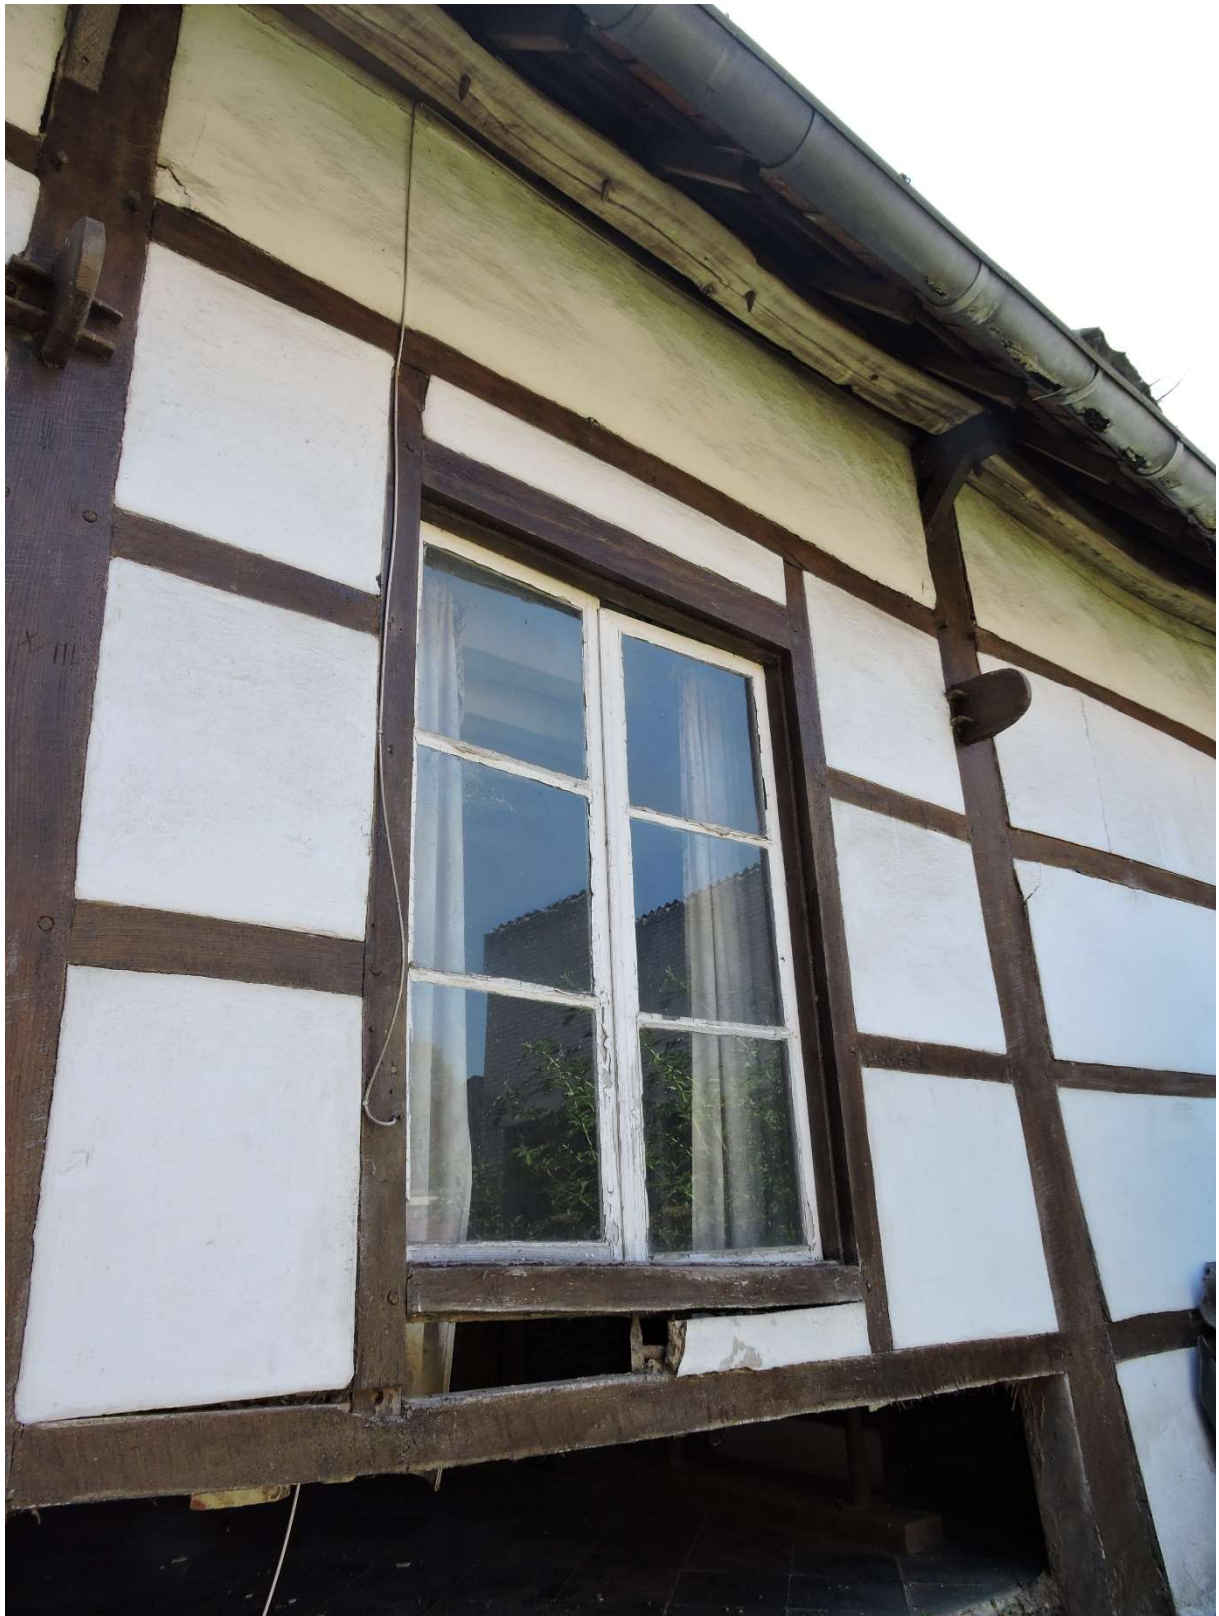
De secuurheid waarmee de gevel, van mooi en zichtbaar gezaagd olmenhout, is vervaardigd zet zich door op zolder, waar de spanten, ook weer getimmerd met dun hout, zeer fraai en degelijk zijn gemaakt. Ze laten geen speelruimte in de verbindingen zien, en de grote aandacht van de timmerman voor zijn werk laat zich aflezen aan het consequente gebruik van fraai gehakte telmerken.

Voor de vakwerkwand als commentaar dat foto 6 een van de telmerken laat zien, en foto 7 een regel met maar één borst maar wel tussengeplaatste vlechtstaken.

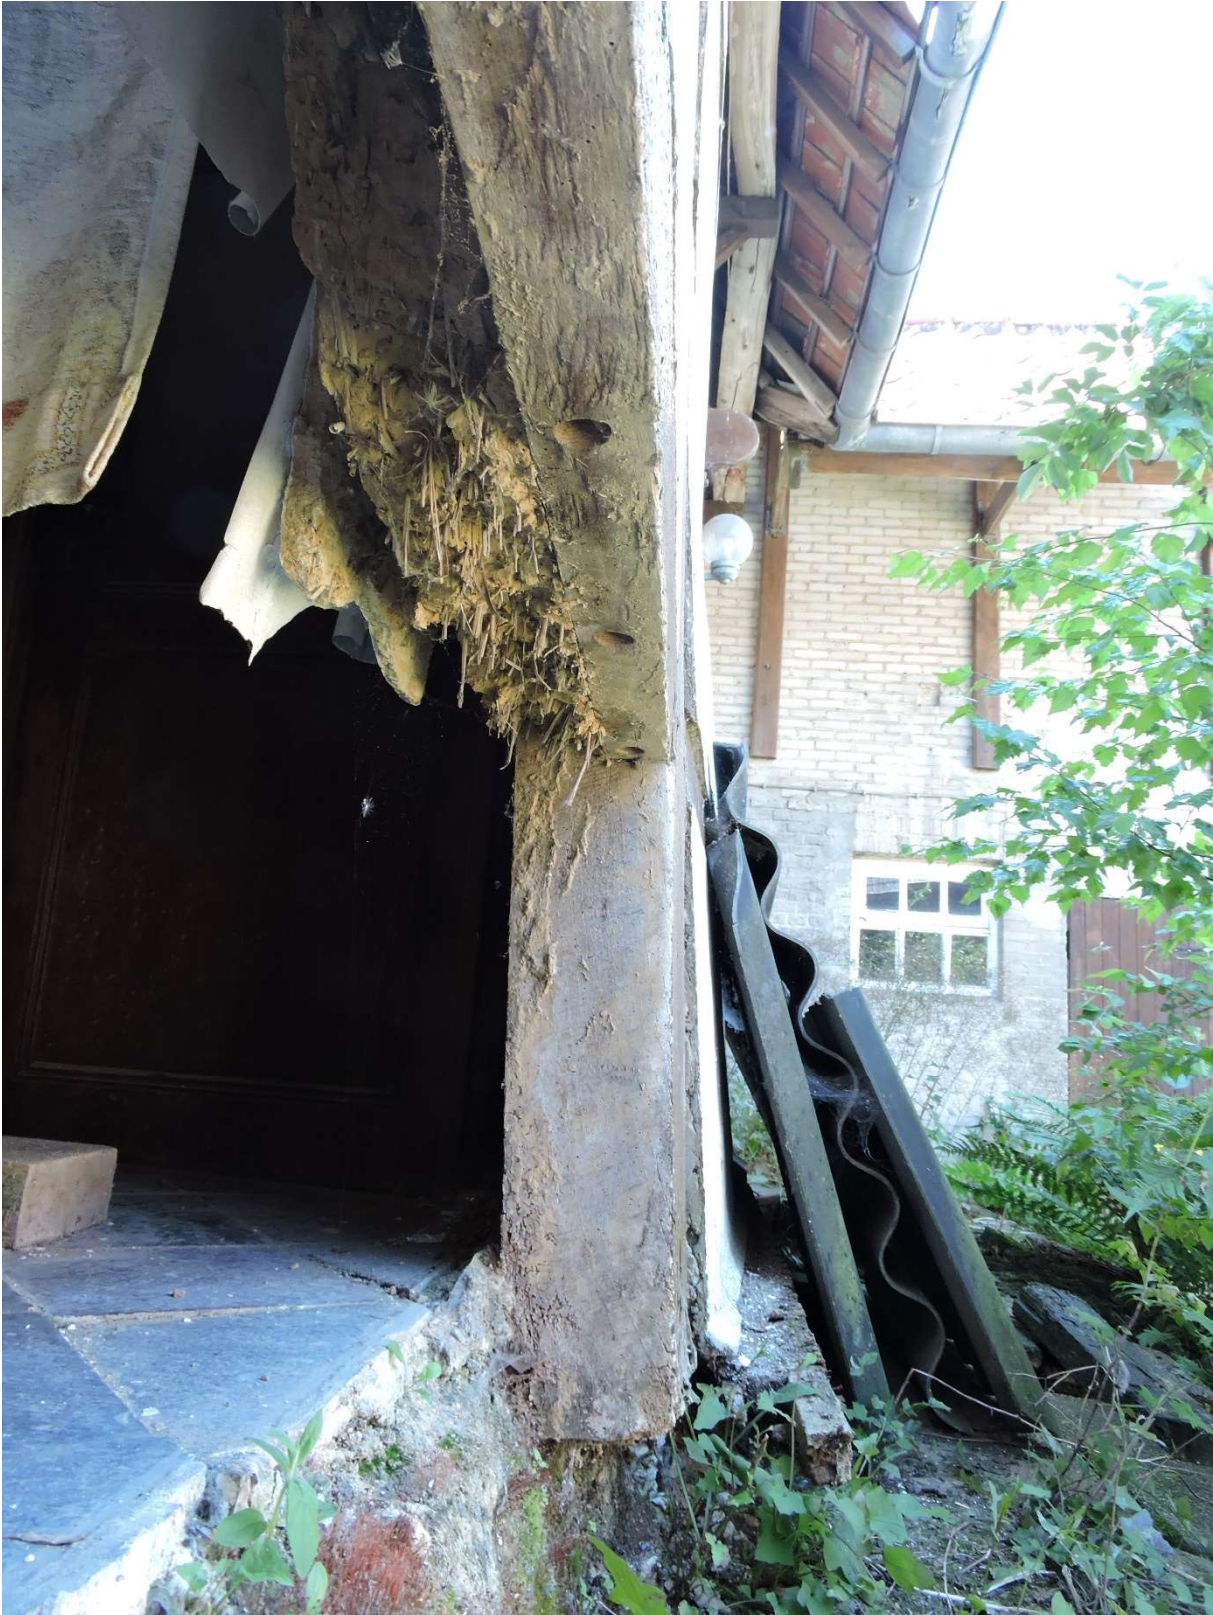
Naast het gebruikelijke vakwerk, met regels van gemiddeld 13 centimeter dik, en vlechtwerk voor het stroleem dat tussen de regels is geplaatst staat het traditionele Kempische vlechtwerk waarbij de vlechtstaken op de regels zijn gespijkerd, aan de buitenkant.

Niet alleen is dan sprake van regels die dunner zijn dan gebruikelijk, maar bovendien beslaat de pen de helft van de dikte van de regel, in tegenstelling tot de klassieke regel waar de pen éénderde van de dikte omvat, en in het midden zit.
