## HISTORISCH (BODEM)ONDERZOEK

### Klein-Haasdalerweg 2 Schimmert

kenmerk HMB B.V.: 23245801H

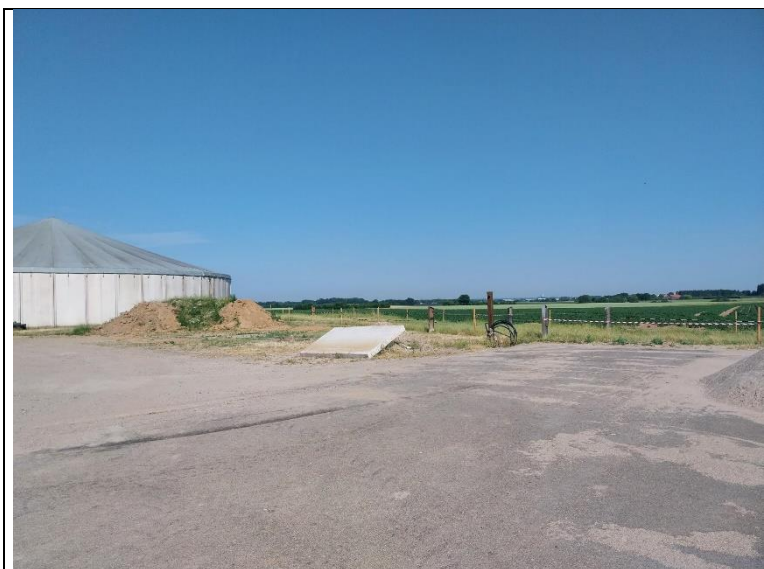
Foto 01

De onderzoekslocatie is in gebruik voor agrarische doeleinden. Het grootste deel van de locatie is onverhard. Op het zuidwestelijke deel van het te onderzoeken terrein is een mestloze aanwezig. De mestloze is voorzien van een betonvloer. De mestloze is onderdeel van het melkveebedrijf aan de Klein-Haasdalerweg 2 te Schimmert, ten zuiden van de onderzoekslocatie.

Tijdens de visuele inspectie van de locatie zijn geen bodembedreigende activiteiten aangetroffen

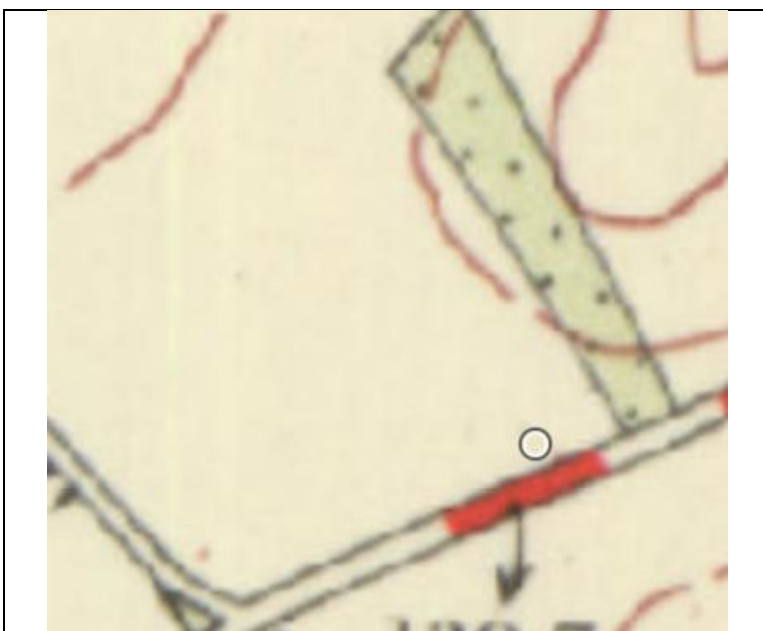
Historische kaart: 1960

Uit oude topografische kaarten blijkt dat de onderzoekslocatie tot op heden in gebruik is geweest als akker-/weiland. Voor zover bekend heeft ter plaatse van de onderzoek nooit bebouwing bestaan. Het melkveebedrijf aan de Klein-Haasdalerweg 2 te Schimmert dateert uit 1998. Vanaf 2015 breidt het bedrijf zich uit in noordelijke richting. Hierbij zijn een nieuwe stal en de mestsilos gerealiseerd. Na de bouw van de mestsilos hebben er ter plaatse van de onderzoekslocatie geen dusdanige veranderingen meer plaatsgevonden.

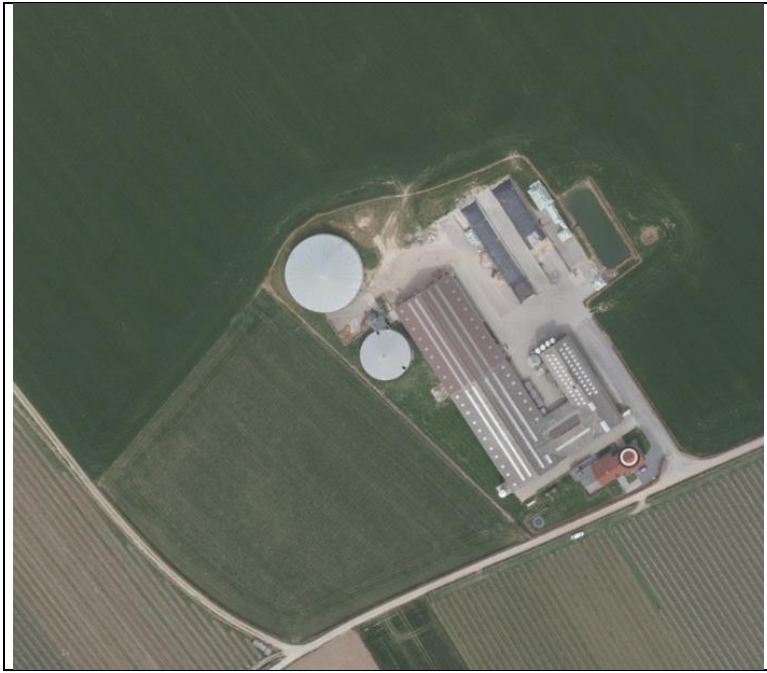
Luchtfoto: 2022

- globale inspectie van de locatie (maaiveld en gebouwen);
- bestuderen luchtfoto's;
- verzamelen informatie over ophogingen, dempingen en/of stort afval of puin.

Er zijn geen aanwijzingen (bijvoorbeeld puinverhardingen) verkregen voor de aanwezigheid van asbest in de bodem van de locatie.
