## **Lichthindermeting driving range Golfbaan te Cromvoirt**

**Datum**            **6 juli 2017**  
**Referentie**      **02435-18091-06**

Opdrachtgever Cromvoirts Landgoed BV  
Postbus 3427  
5203 DK 'S-HERTOGENBOSCH  
Contactpersoon De heer G. Rutjes

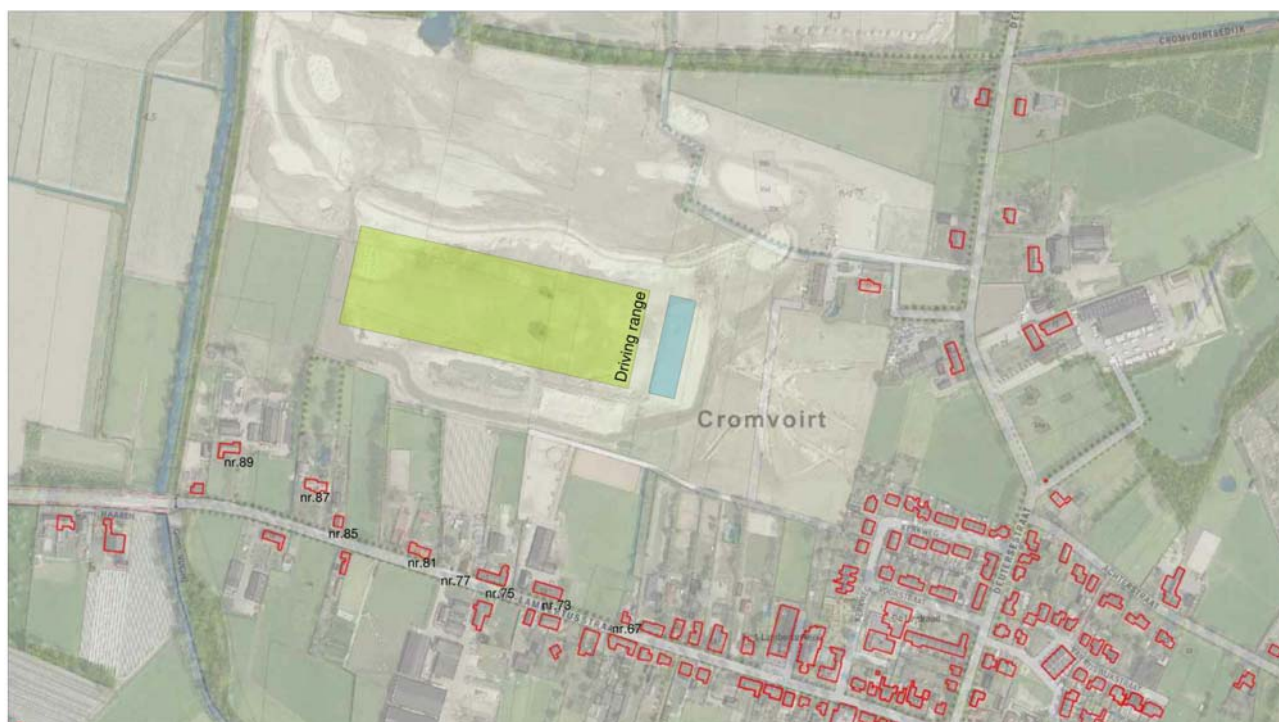
Figuur 2.1: Situatie

Golfbaan Cromvoirt is gelegen aan de rand van Cromvoirt. De zuidzijde van de golfbaan grenst aan de woningen van 'St. Lambertusstraat'. Het meest zuidelijke deel van de golfbaan bestaat uit een driving range met een afslaggebouw, zoals in figuur 2.1 schematisch is weergegeven.

In figuur 2.1 is de situering van het plangebied en de nabije omgeving, inclusief de golfbaan weergegeven.

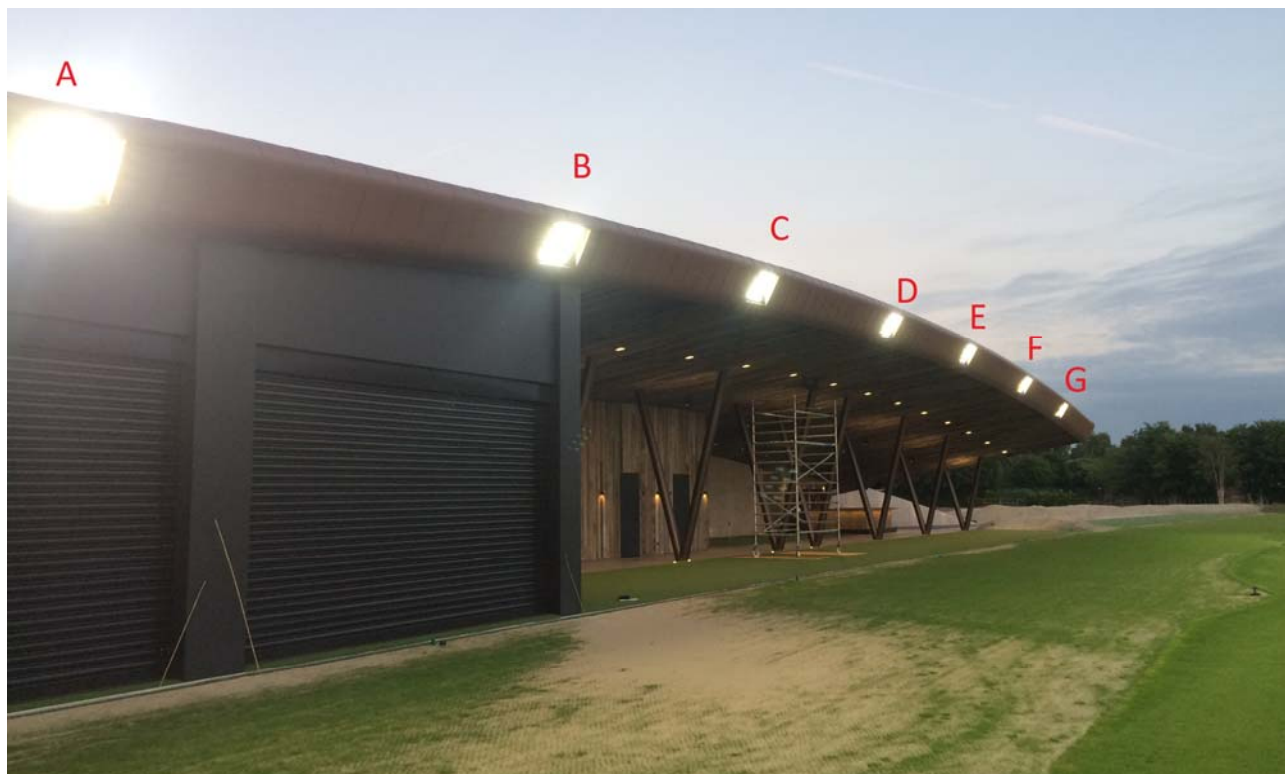
Figuur 2.2: Verlichting golfbaan bundels A t/m G

Op de golfbaan ter plaatse van de driving range zijn 7 (LED) veldverlichting bundels aanwezig (verlichting A t/m G) (zie figuur 2.2). Elke verlichtingbundel bestaat uit 8 lampen (zie figuur 2.3). Zoals zichtbaar in figuur 2.2 en figuur 2.3 staan de lampen naar beneden gericht, om het verlichten tot de driving range te beperken. In figuur 2.4 is het afslaggebouw en de positie van de lichtbundels (A t/m G) weergegeven.

Tijdens de inspectie op 16 juni 2017 is de hoogte van de verschillende verlichtingsbundels gemeten (zie tabel 2.1).

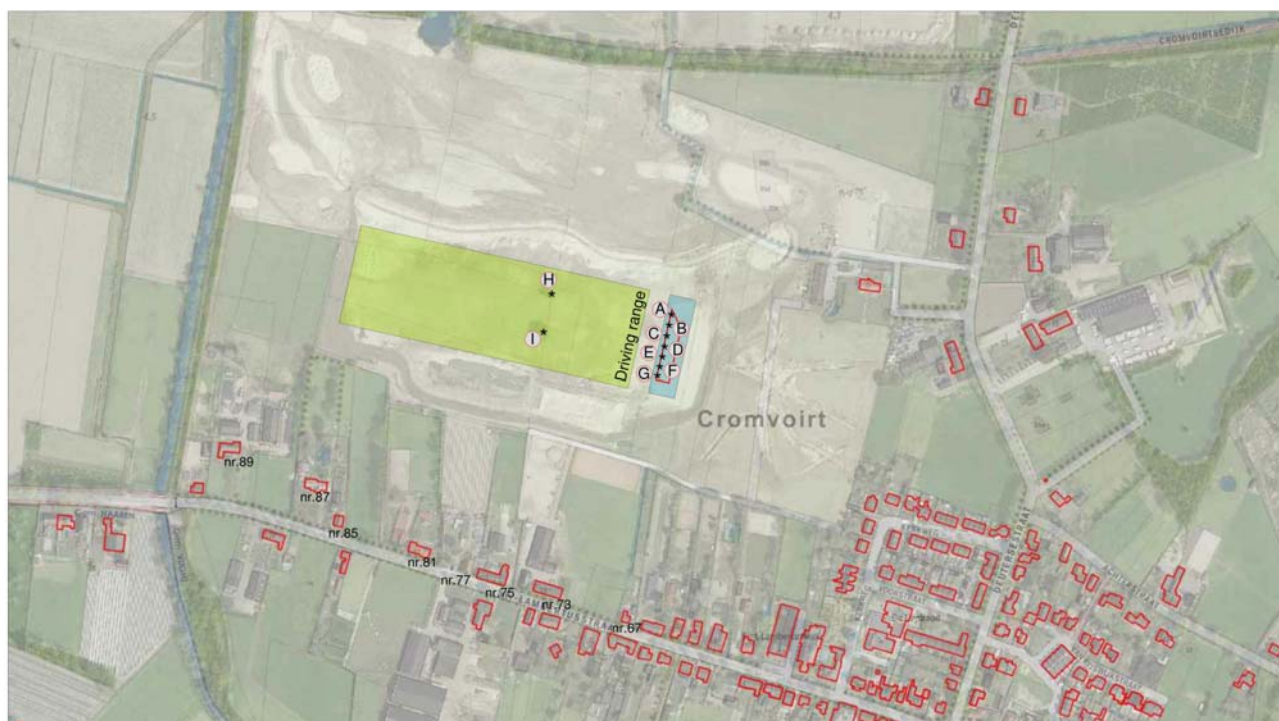
Figuur 2.4: Verlichting golfbaan middels lichtbundels A t/m G en grondspots H en I

Naast de verlichting op het afslaggebouw zijn er halverwege de driving range nog 2 LED grondspots aanwezig. Deze grondspots verlichten twee eikenbomen van onderaf. Voor de positie van de grondspots zie figuur 2.4 positie H en I. Deze verlichting was vanuit geen van de woningen zichtbaar.

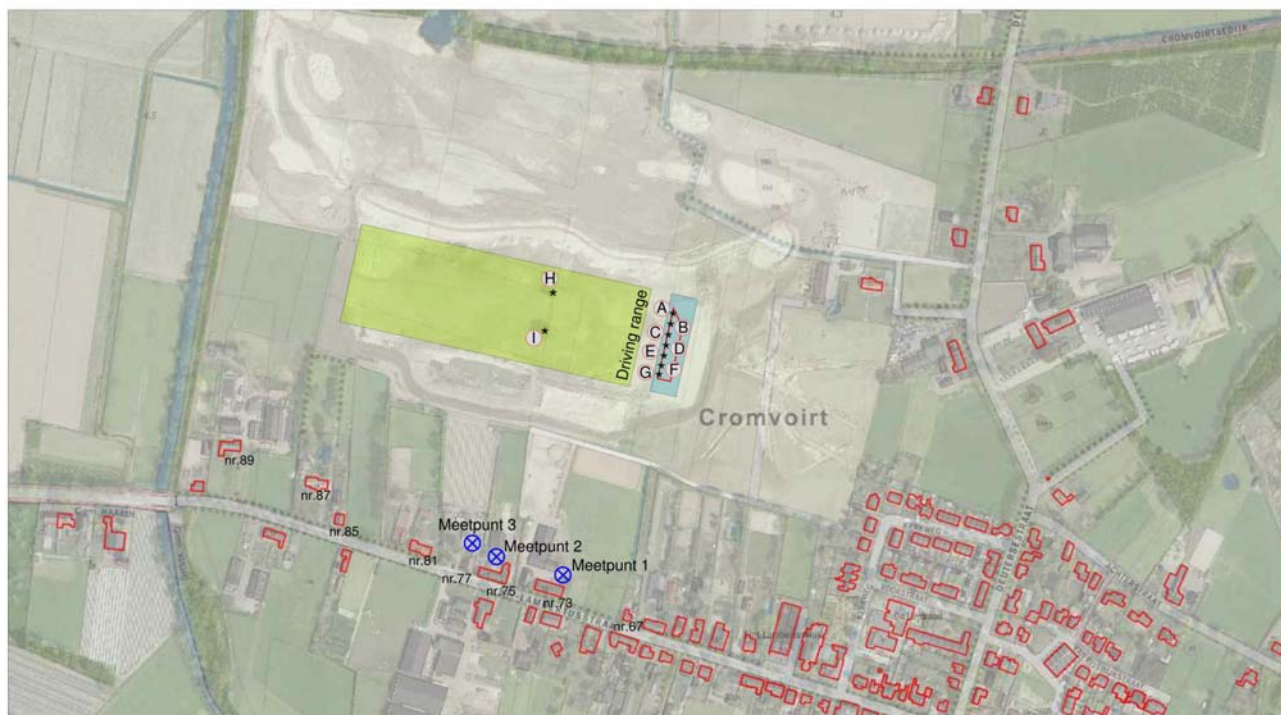
Figuur 4.1: Meetpunten 1 t/m 3 ter plaatse van de woningen nr. 73 , 75 en 77 op St. Lambertusstraat

De meting is uitgevoerd aan de achterzijde van de woningen aan de St. Lambertusstraat nummer 73, 75 en 77. Op deze posities is direct zicht op de verlichting van het afslaggebouw (zie figuur 4.1).

De positiekeuze en de resultaten van de meting geldt alleen voor de huidige situatie, waarin de bomen en hagen een dichte begroeiing vormen en in de meeste gevallen het zicht op de verlichting ontnemen.

Langs de gevels (ter plaats van een raam) van de verschillende woningen zijn de lichtmetingen uitgevoerd. Per woning is op één punt de verlichtingssterkte (Ev) gemeten in het verticale vlak. Conform de NSVV richtlijn is gemeten op circa 1,8 meter hoogte. Tevens is op dezelfde positie de luminantie per lichtbron gemeten. Gezien de armaturen zijn gericht op de driving range (gericht naar beneden en gericht op de hartlijn van de driving range) zal op grotere hoogte, bijvoorbeeld op de eerste verdieping, geen hogere waarde worden gemeten.
