# HELVOIRT: VOORMALIGE LANDMANSCHOOL

CULTUURHISTORISCHE VERKENNING (QUICKSCAN)

Nijmegen, 12 februari 2021

van Meijel – adviseurs in cultuurhistorie, Nijmegen

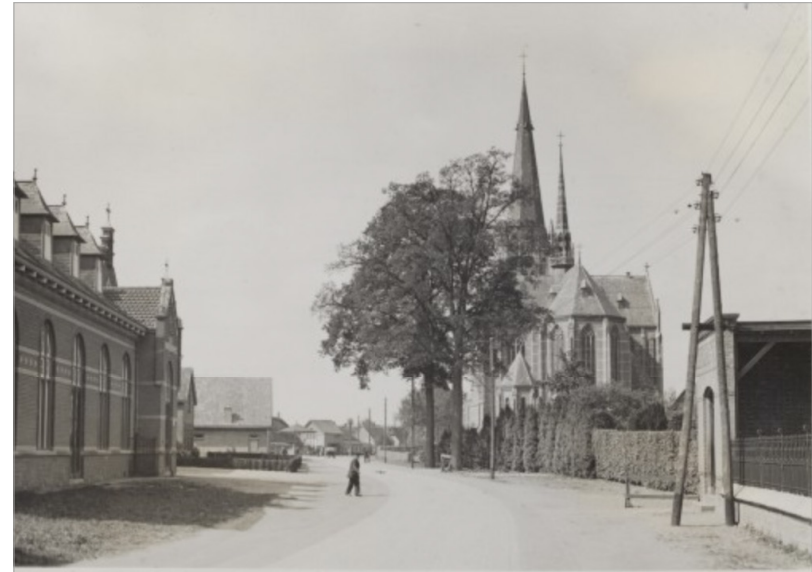
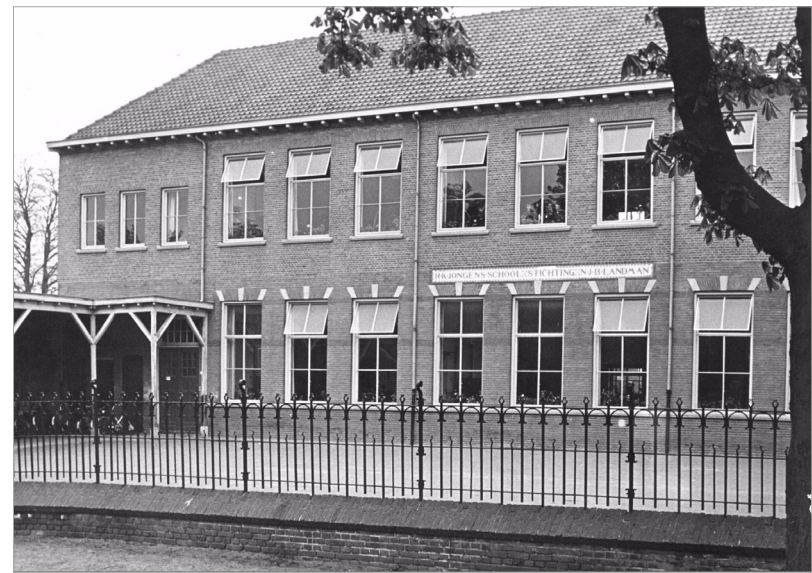
Boven: de Kastanjelaan gedurende het interbellum met links de meisjesschool en rechts de poort van de jongensschool. Onder: de vml. school in 1979 toen nog met hekwerk en veranda in de flank van de speelplaats (bron: BHIC).

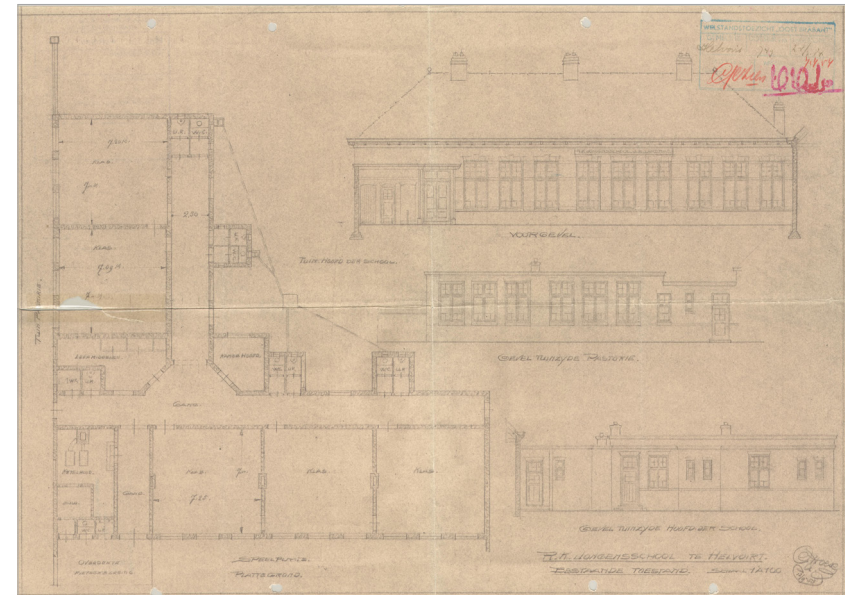
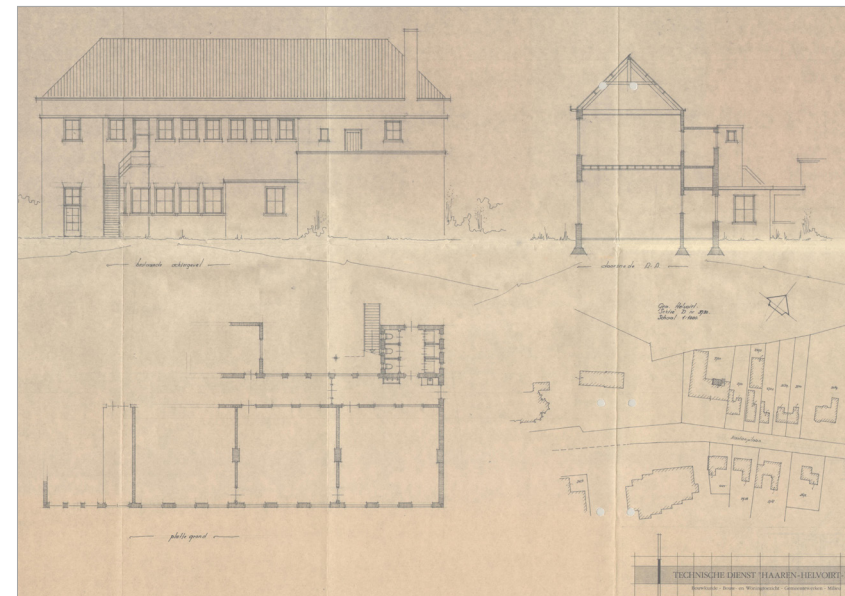
Boven: tekening 'bestaande situatie' in 1953 kort voor de ophoging met één bouwlaag. Onder: tekening 'bestaande situatie' in 1990 kort voor de uitbreiding aan de achterzijde (bron: BHIC bouwdoSSIERS gemeente Vught) .

De groei van het aantal leerlingen bracht schoolhoofd M. Hornman er in 1954 toe om het schoolgebouw uit te breiden. Naar ontwerp van architect G. Koesen kwam er ter plaatse van de twee-klassige achtervleugel een langgerekter gymnastieklokaal, werden een ruim trappenhuis en toiletgroepen toegevoegd aan de achterzijde, en kreeg de voorvleugel een verdieping met drie klaslokalen en een personeelskamer. Naar verluidt werd daarbij het oorspronkelijke dak pneumatisch omhoog gekrikt.

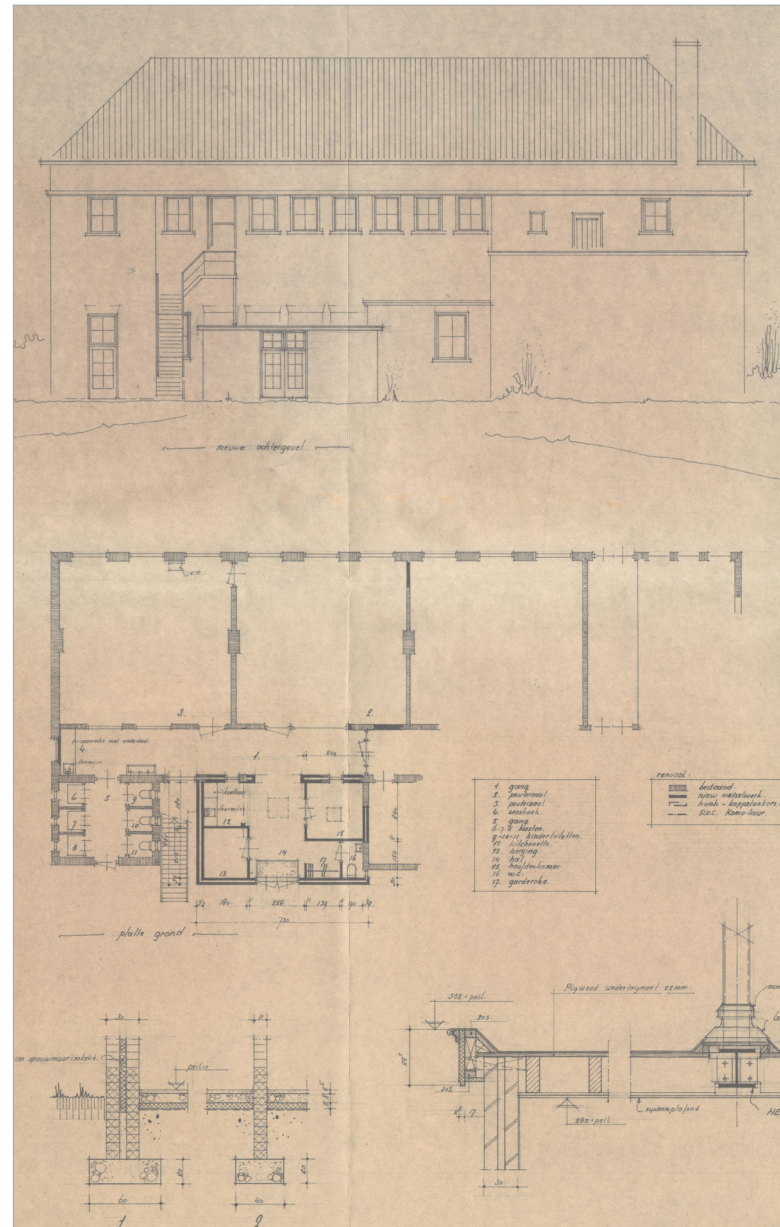
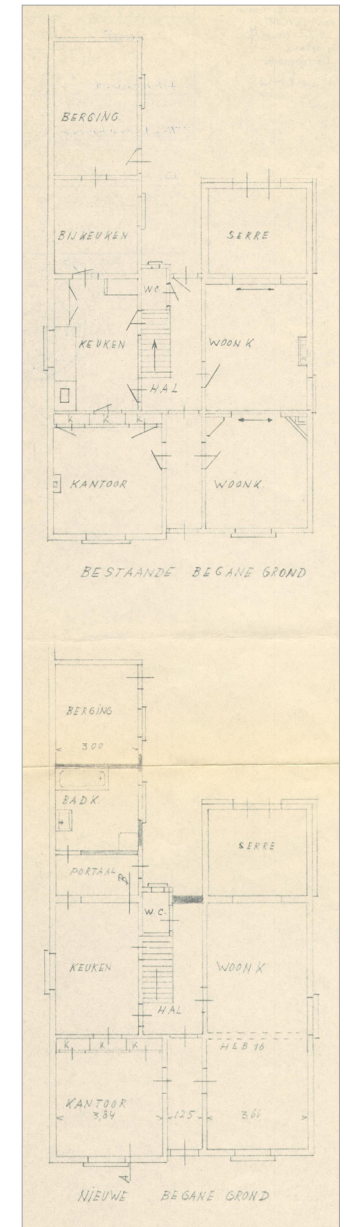
Links: tekening 'nieuwe situatie' in 1990 met de uitbreiding van de peuterzaal op de begane grond. Rechts: uitsnede tekening 'bestaande en nieuwe situatie' uit 1972 van de begane grond van de schoolmeesterswoning (bron: BHIC bouwdoSSIERS gemeente Vught).

De schoolmeesterswoning is al die tijd slechts één keer ingrijpend gemoderniseerd, namelijk in 1972: sanitaire voorzieningen in de voormalige bijkeuken, vervanging keuken, vernieuwing vloer-, wand- en plafondafwerking (tegelwerk, betimmeringen), en-suite-deuren eruit en nieuwe haard erin. Vermoedelijk is toen ook de vrijstaande garage gerealiseerd.

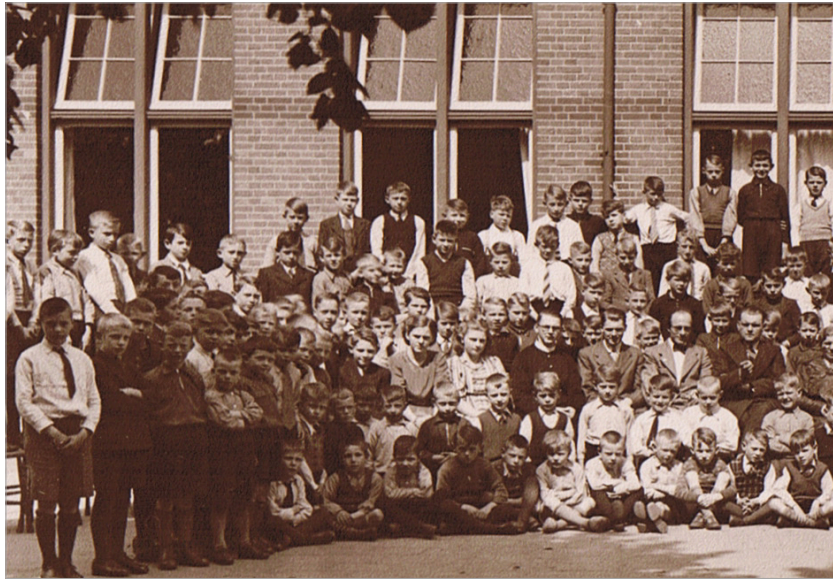
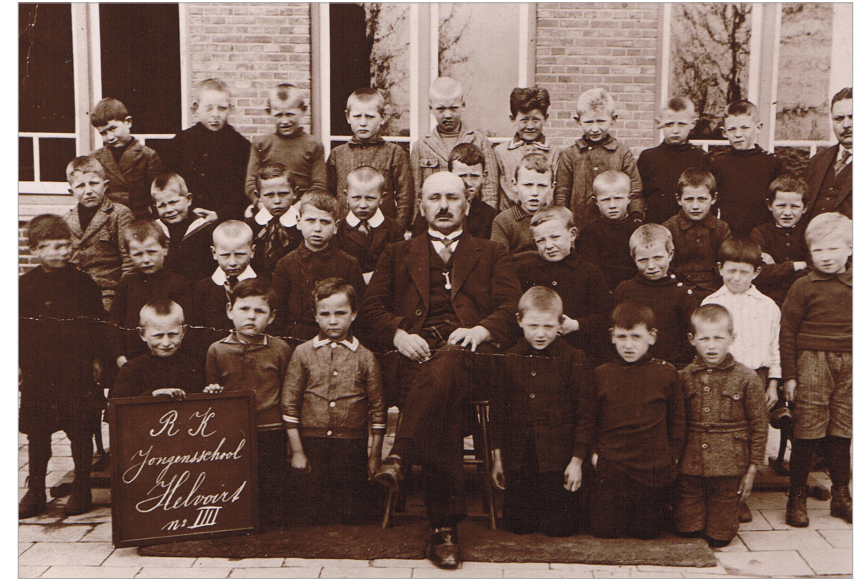
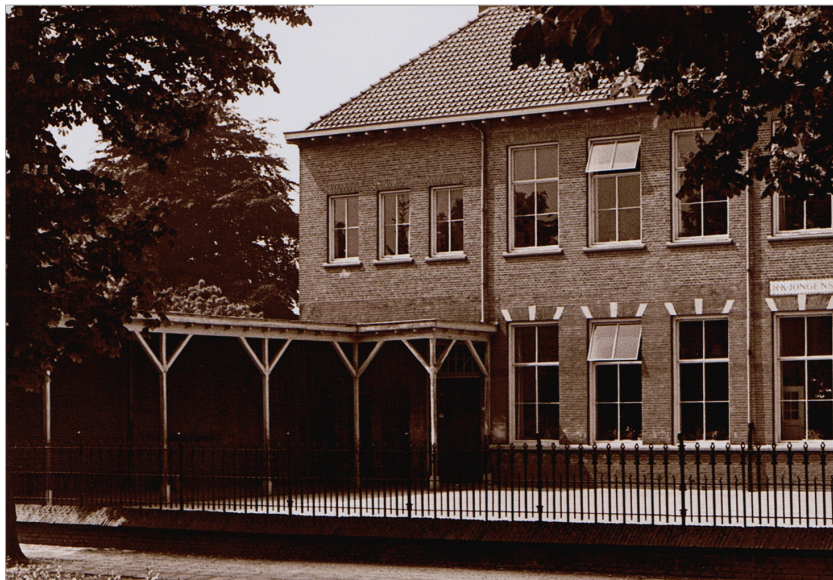
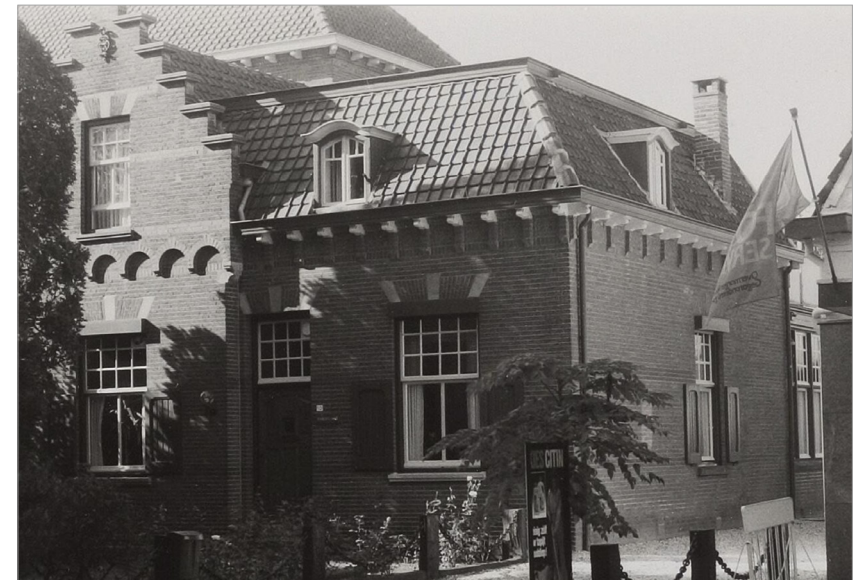
Boven: klassenfoto's van vóór 1954 waarop de oorspronkelijke indeling van de onderramen en de bovenlichten is te zien (bron: archief Heemkundekring De Kleine Meijerij).  
Onder: links de situatie na het aanbrengen van de stalen ramen en vóór het verwijderen van de veranda en het smeedijzeren hekwerk in 1981 (bron: archief Heemkundekring De Kleine Meijerij), en rechts de voormalige schoolmeesterswoning in 1986 (bron: beeldbank BHIC).

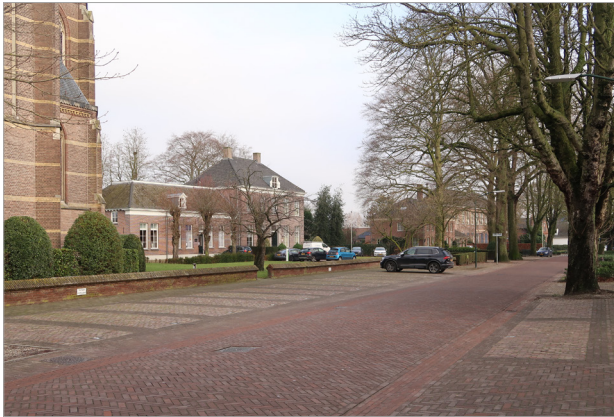
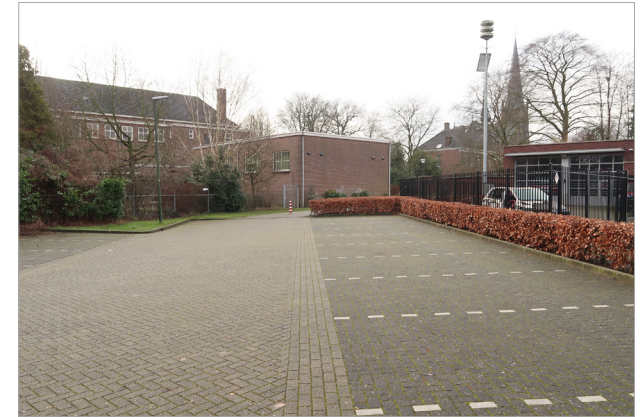
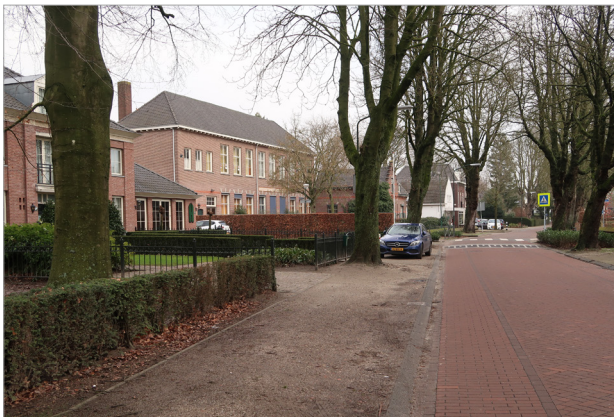
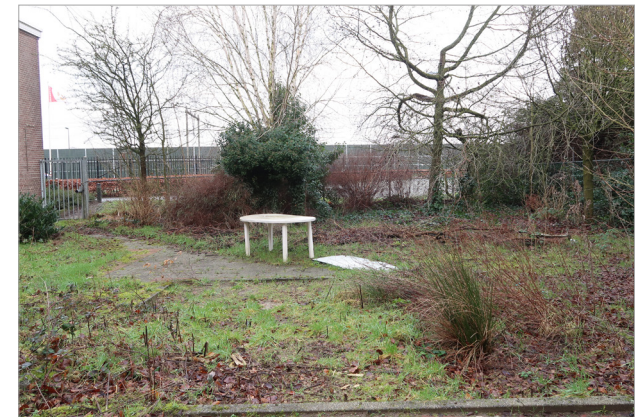
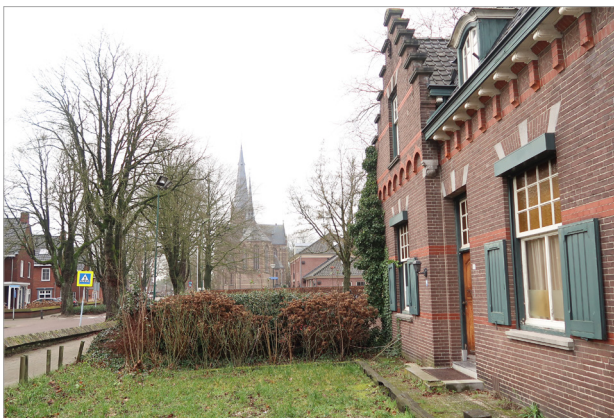
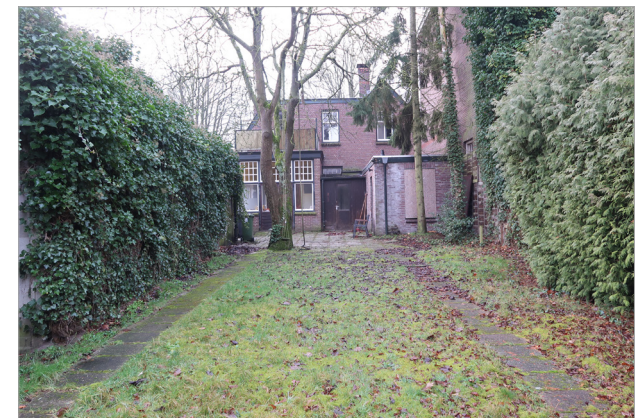
De positie van de school en de woning als onderdeel van een parochiecomplex aan de noordzijde van de Kastanjelaan.

Het voorterrein cq. de speelplaats van de school (b, m), en de verslonsde voortuin van de woning met flankerende oprit (o).

Het achterterrein met parkeerplaats (b) en de verslonsde achtertuinen van de school (m) en de woning met garage (o).

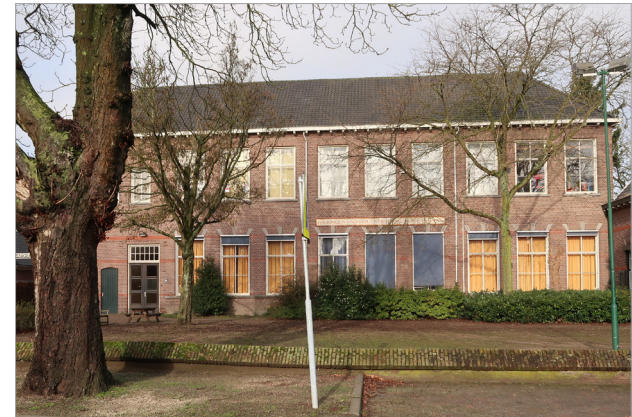
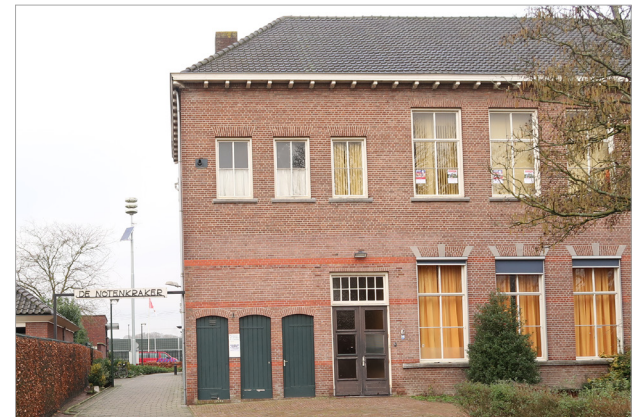
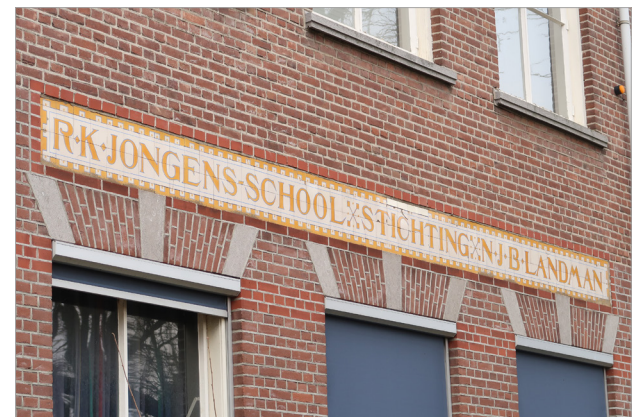
Voorgevel school: overzicht, entree en tegeltableau.

De voorvleugel bestaat uit twee bouwlagen uit respectievelijk 1916-1918 en 1954. Het langgerekte schilddak is gedekt met gesmoorde tuiles du nord en watert af via houten bakgoten op decoratief gesneden klossen (naar verluidt is het oude dak in 1954 omhoog gebracht). De gevels van rode baksteen zijn gemetseld in kruisverband met knipvoegen. Het gevelbeeld wordt op beide bouwlagen gedomineerd door drie keer drie grote vensteropeningen in staand formaat (corresponderend met de drie klaslokalen per bouwlaag), met gemetselde strekken aan de bovenzijde en geprofileerde dorpels aan de onderzijde (hardsteen op de begane grond, kunststeen op de verdieping). De zesruits stalen ramen dateren uit 1954. De oudere begane grond is rijker gedetailleerd: speklagen van orangerode verblendsteen, aanzet- en sluitstenen in de strekken, een langgerekt tegeltableau met in oranje kapitalen tegen een witte achtergrond het opschrift: 'R.K. JONGENS-SCHOOL \* STICHTING \* N.J.B. LANDMAN'.

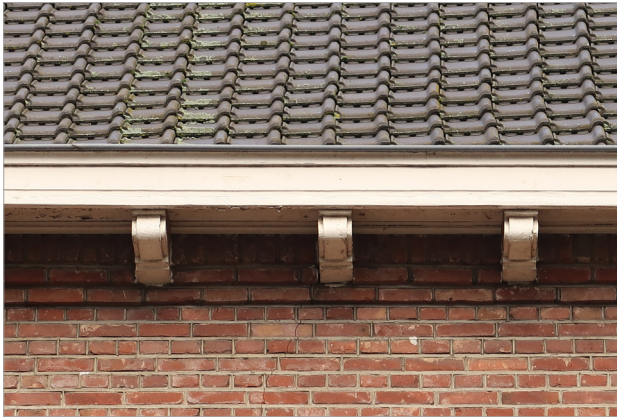
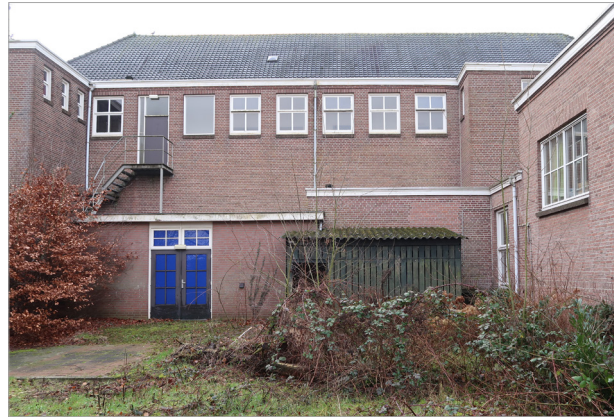
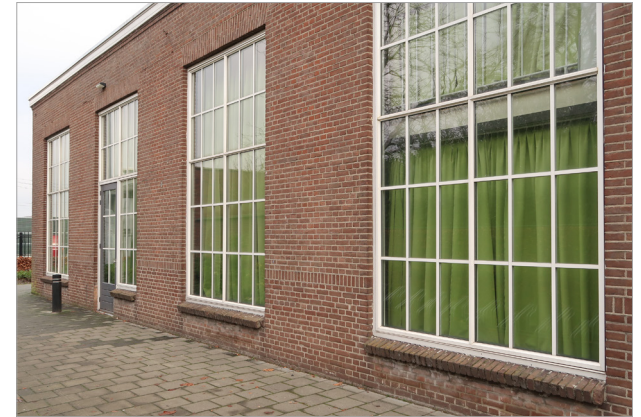
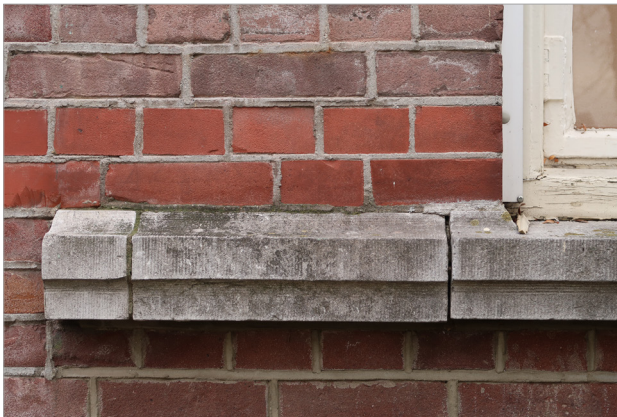
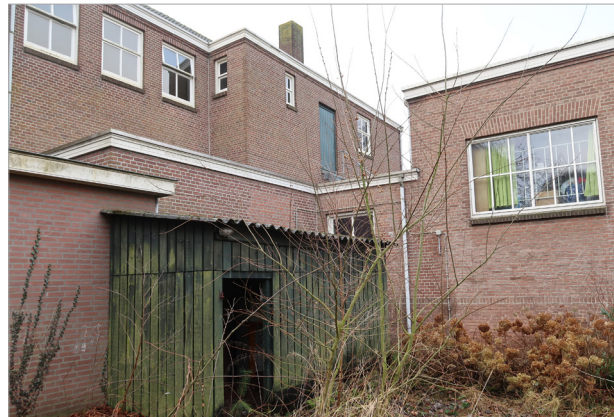
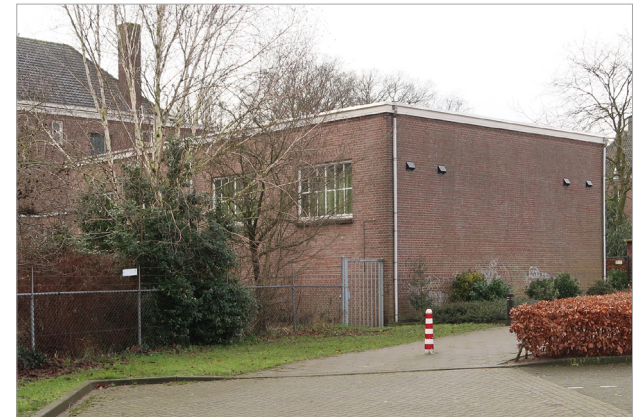
Details en materialen: bakgoot op klossen (b), metselwerk, dorpel, venster (m), speklag, segmentboog, kraaldelen (o).

Achtergevel: overzichten vanuit verschillende hoeken.

Gymnastiekzaal: gevelzijde achterom (b), parkeerplaats (m) en tuin (o).

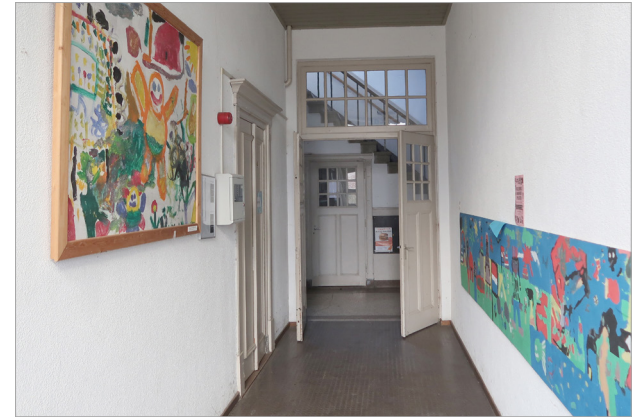
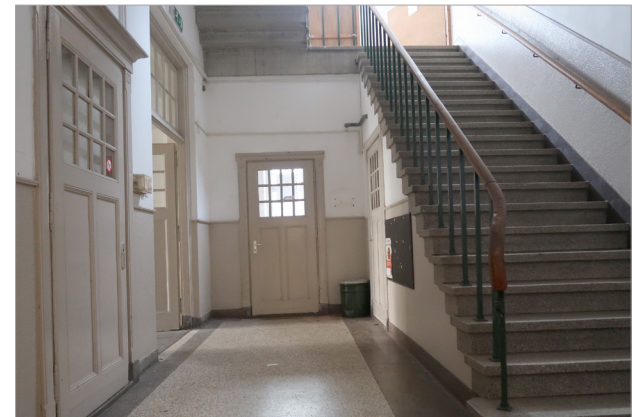
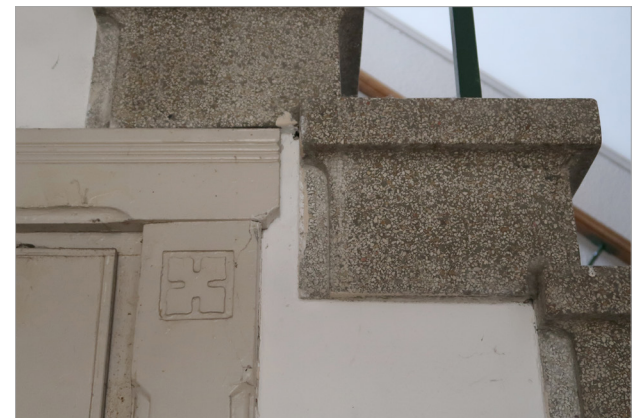
Overzicht van de gang (b) en de hal (m), alsmede een detail van de trap met deuromlijsting (o).

Karakteristieke interieurelementen uit de oorspronkelijke bouwtijd (1916-1918) op de begane grond zijn de paneeldeuren met de rijk gedecoreerde omlijstingen die ook zijn toegepast rond de ramen in de gang en de wandkasten in de lokalen. De naoorlogse versies daarvan op de verdieping zijn eenvoudiger vormgegeven. Typerend uit de bouwphase 1954 zijn verder: de granitovloeren, de lambriseringen van beton-emaille met smeedijzeren kapstokken, en de royale bordestrap met granito treden, smeedijzeren spijlen en houten handlijst. De afwerking van de meeste vloeren en plafonds is later vernieuwd (onbekend wat daarachter schuil gaat). Eveneens later aangebracht zijn de entresol in één van de lokalen op de begane grond, en de geluidskamer in één van de lokalen op de verdieping.

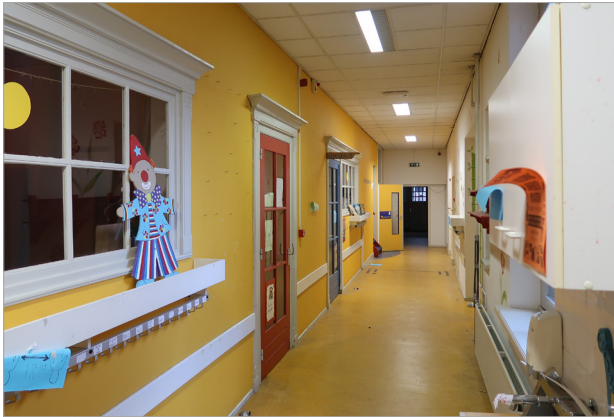
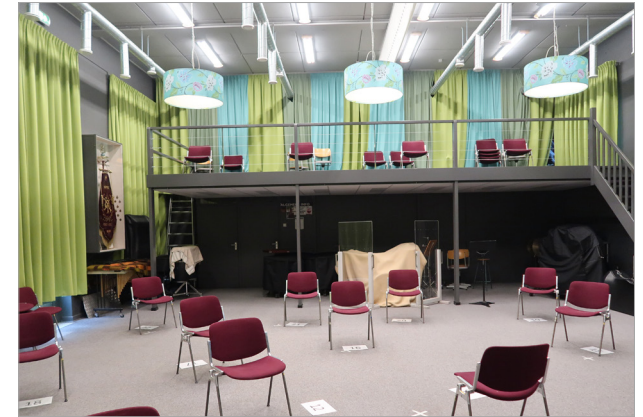
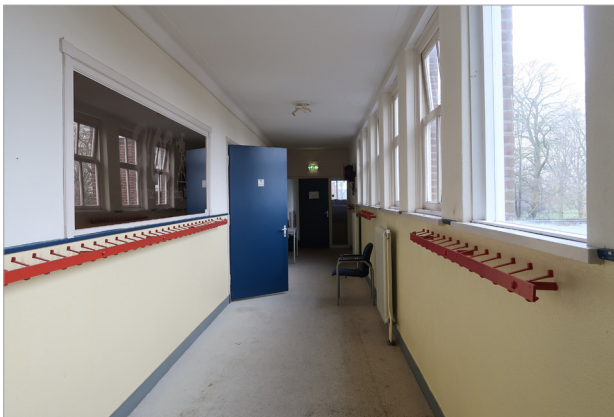
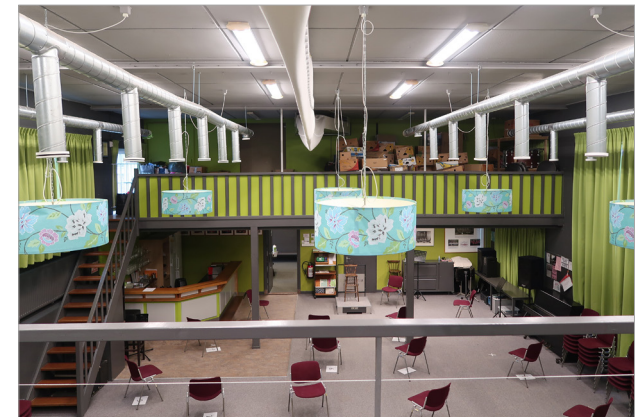
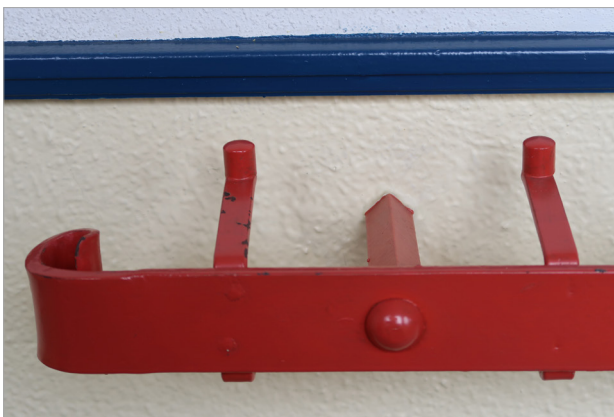
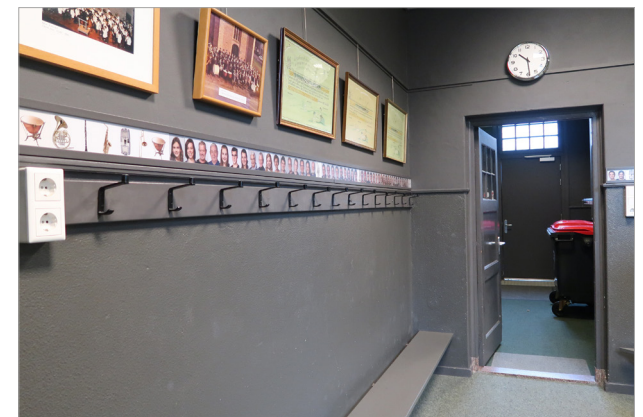
Gang met drie lokalen op de begane grond (b), de verdieping (m), alsmede een detail van de smeedijzeren kapstok (o).

Lokaal met tussendeur op de begane grond (b), met kastmeubel op de verdieping (m) en atelier (o).

De heringerichte gymzaal (b en m), en zicht vanuit de voormalige kleedruimte richting de entree (o).

Het interieur van de achtervleugel is volledig gemoderniseerd en toegerust op de nieuwe functie van oefenruimte voor de plaatselijke harmonie. De grote hoge open ruimte, enkele paneeldeuren en de garderobehaken in de voormalige kleedruimte herinneren nog aan de oorspronkelijke functie van gymnastieklokaal.

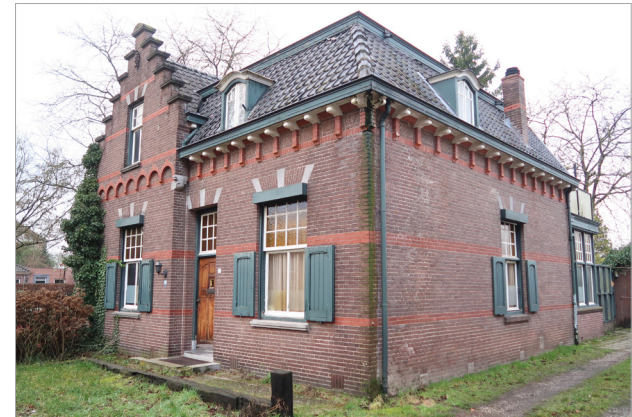
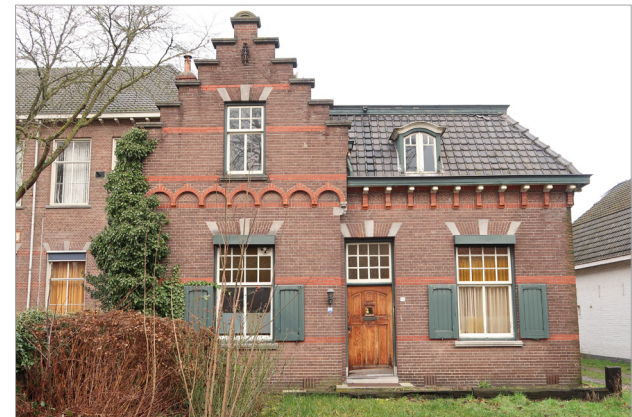
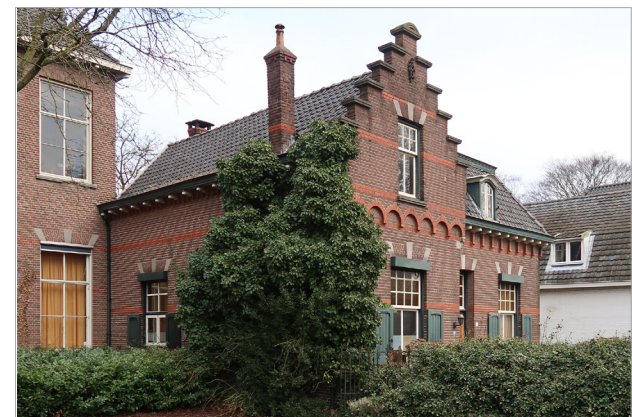
Woning: de drie zichtbare gevels vanaf de straat.

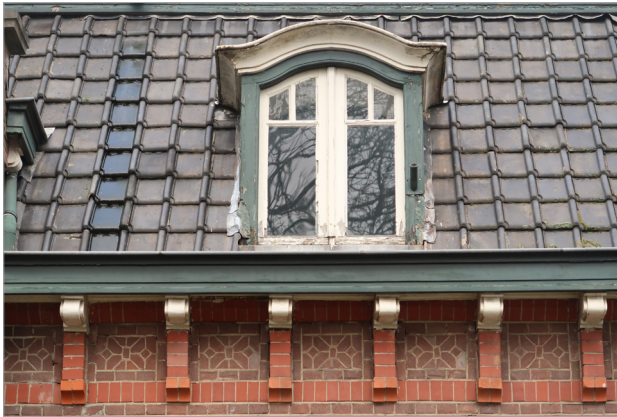
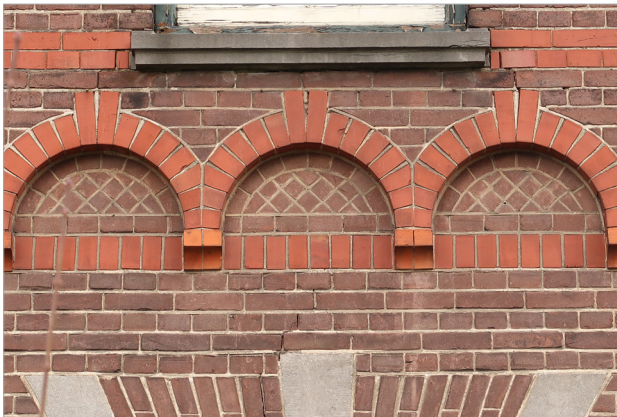
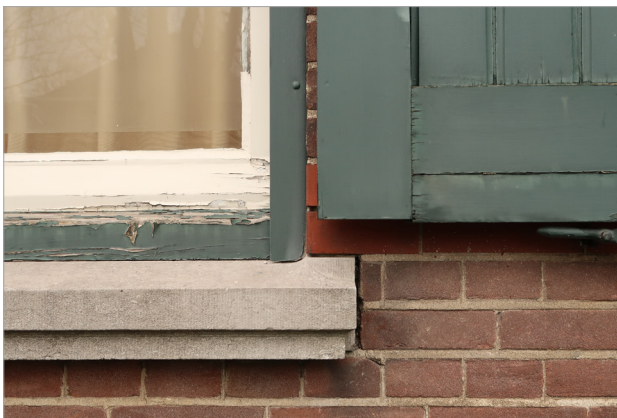
Geveldetails: dakkapel, bakgoot op consoles (b), rondboogfries met siermetselwerk (m), venster, luik en dorpel (o)

Overeenkomstig de school zijn de woonhuisgevels eveneens van rode baksteen gemetseld in kruisverband met knipvoegen, en voorzien van speklagen in orangerode verblendsteen. Het fries onder de gootlijst is gedecoreerd met siermetselwerk, en loopt door in een rondboogfries ter plaatse van de trapgevel aan de straatzijde. Die trapgevel doorbreekt de symmetrie van het front, en overbrugt de schaalsprong naar de veel grotere flankerende school.

De afdekplaten, aanzet-, sluit- en kraagstenen, (lek)dorpels en neuten zijn allemaal uitgevoerd in hardsteen. De eikenhouten voordeur en de tweeruits openslaande en schuiframen met vensterluiken zijn alle voorzien van hoge twaalfruits bovenlichten. De rijke detaillering komt ook terug in het smeedijzeren sieranker in de punt van de trapgevel en de sierlijk gebogen bovenzijde van de dakkapellen.

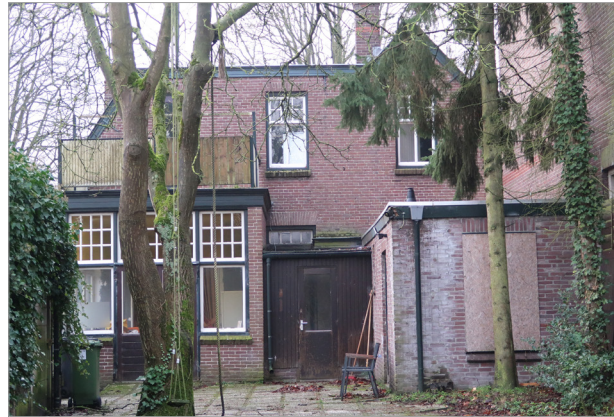
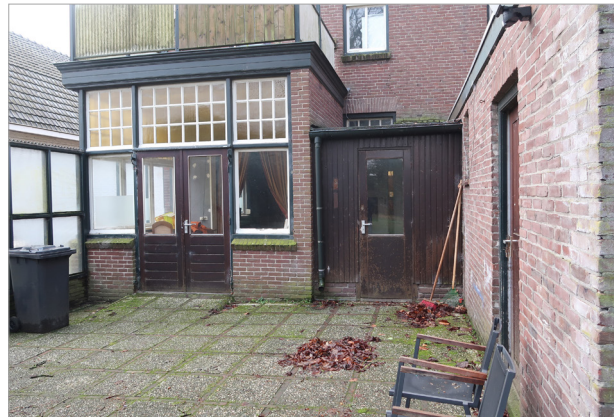
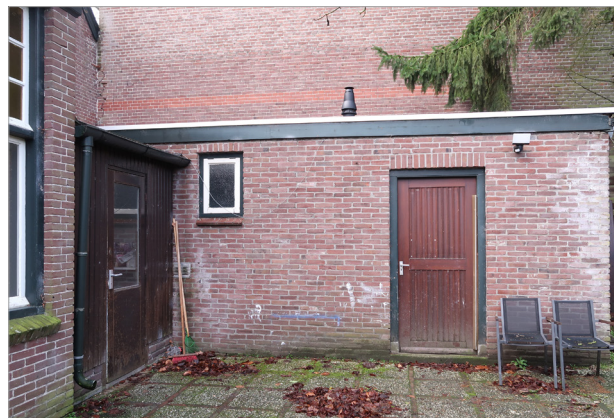
Achtergevel met uitgebouwde serre, berging en later tussengevoegde entree. .

De achterzijde is als enige gevel niet zichtbaar vanaf de straat, en daarom in hetzelfde ontwerphandschrift maar veel soberder uitgevoerd. Het beeld aan die zijde rommelt omdat de (later in halfsteensverband toegevoegde?) uitgebouwde serre, achteringang en berging variëren in omvang, hoogte en materialisatie. Alleen de serre sluit aan bij de rijkdom van de overige gevels.

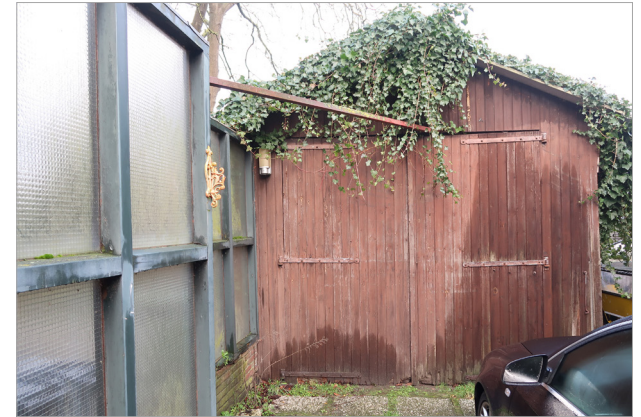
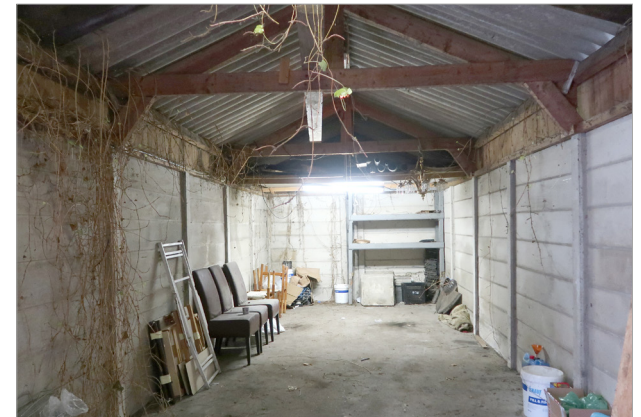
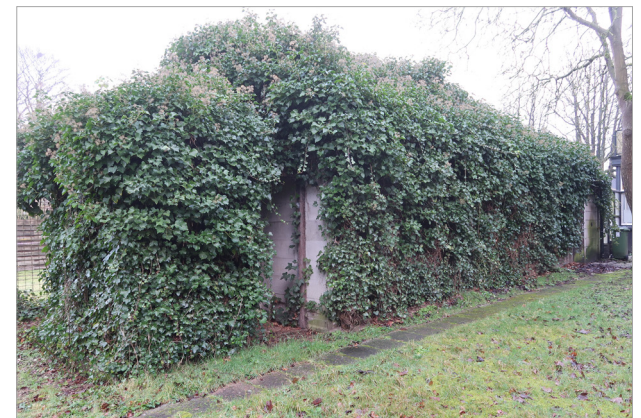
Later toegevoegde vrijstaande garage in de flank van de tuin.

De vrijstaande garage op langgerekt rechthoekig grondplan is later toegevoegd en heeft wanden van prefab betonnen onderdelen, een flauw hellend dak van golfplaten en in de kopgevel een opgeklampte, dubbele deur. Dit secundaire gebouwtje is volledig overwoekerd.

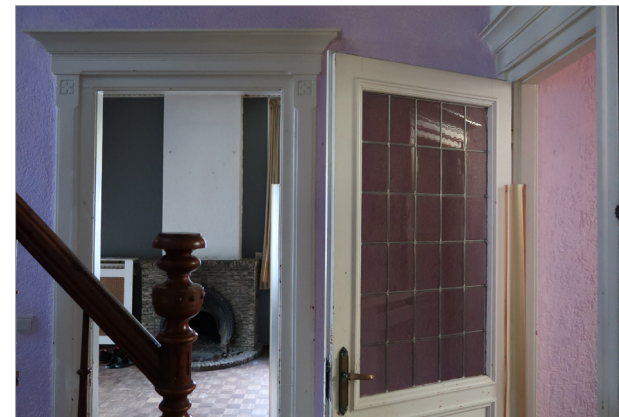
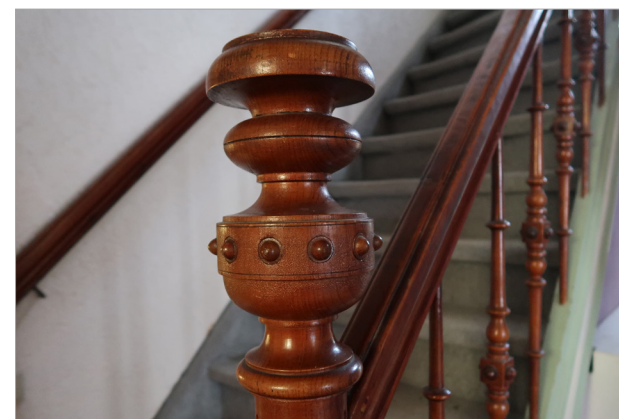
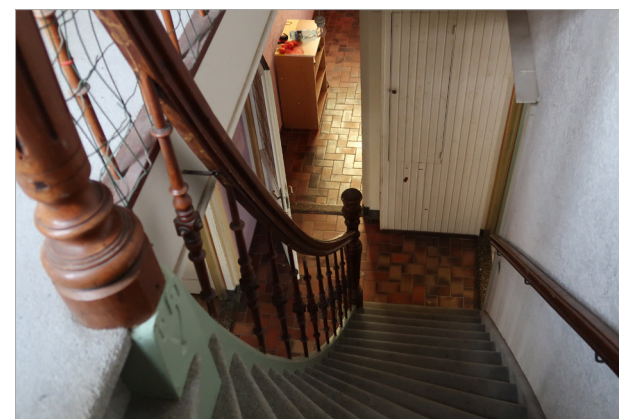
Rijk geprofileerd, gedraaid en gedecoreerd houtwerk in de hal met trappenhuis.

Karakteristieke en sfeerbepalende interieurelementen uit de oorspronkelijke bouwtijd (1916-1918) zijn de paneeldeuren met rijk gedecoreerde omlijstingen en de rijk bewerkte houten onderdelen van de trap: handlijst, spijlen en trappalen. Voor de rest is het interieur ingrijpend gemoderniseerd:

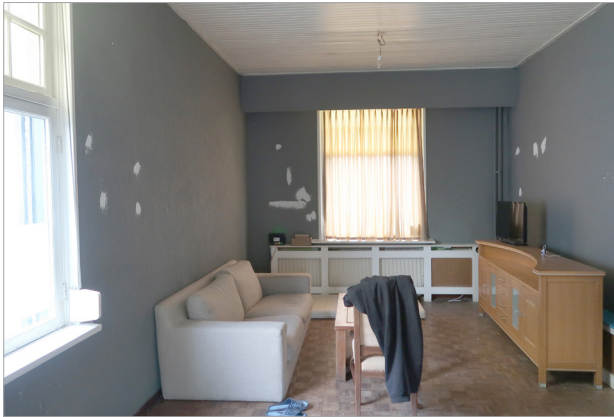
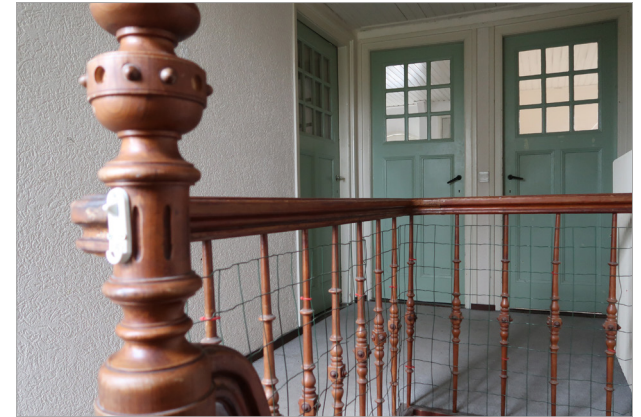
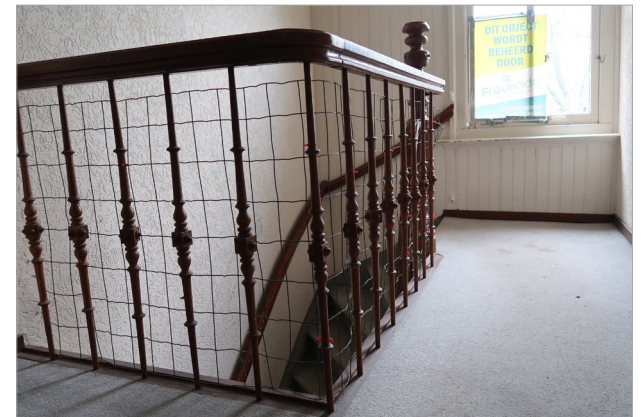
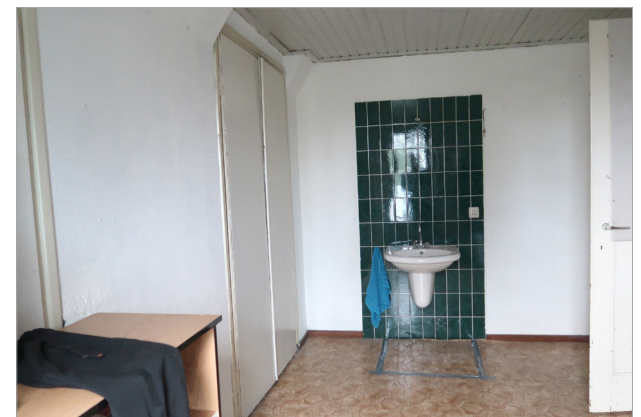
De doorgebroken en gemoderniseerde kamers-en-suite met serre.

De werkkamer (b), keuken (m) en berging / badkamer (o) zijn in de jaren zeventig gemoderniseerd.

De overloop met originele trap, deuren en lijsten (b en m), en slaapkamers die in de jaren '70 zijn gemoderniseerd (o).

- nieuwe vloer-, wand- en plafondafwerking;
- nieuwe haard, keuken, toilet en badkamers;
- toegevoegd entreeportaal achterzijde.

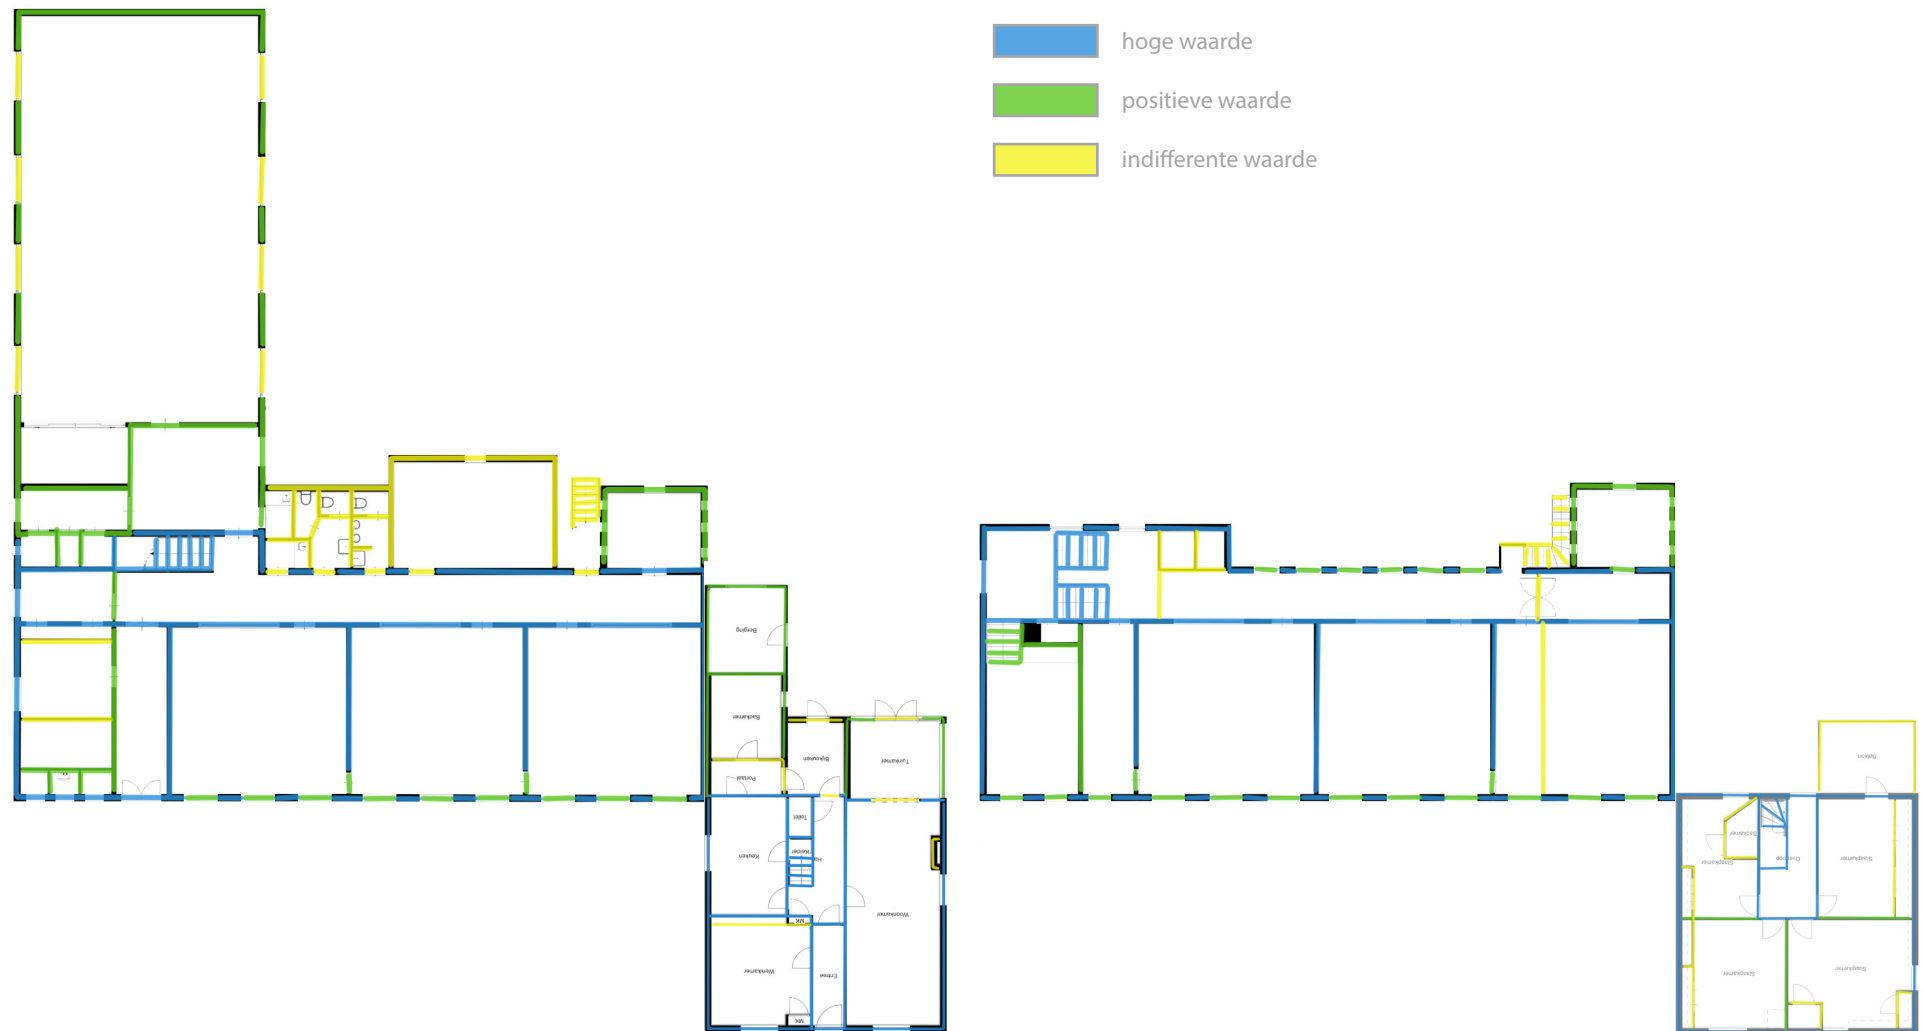
Waarderingsplattengronden begane grond (links) en verdieping (rechts). Voor de toelichting zie de vorige pagina. Van de kap was geen plattegrond voorhanden: die is van hoge waarde (blauw).

- Van beide gebouwen de buitengevels van het hoofdvolume (exclusief later vernieuwde ramen en deuren).
- Van beide gebouwen de binnenwanden en trappenhuisen die structuurbepalend zijn voor de typologie gangschool en dorpswoning.
- De kap van de school en de ezelsrug voorlangs (niet te zien op pag. 25).

- De buitengevels van de achteruitbouwen van de school (gymzaal, toiletgroep) en de woning (serre, berging), exclusief later vernieuwde ramen en deuren).
- De stalen ramen uit 1954 in het hoofdvolume van de school.
- Diverse secundaire binnenwanden in beide gebouwen.

- Alle overige binnenwanden, (nood)voorzieningen, wandkasten en recente ramen en deuren.

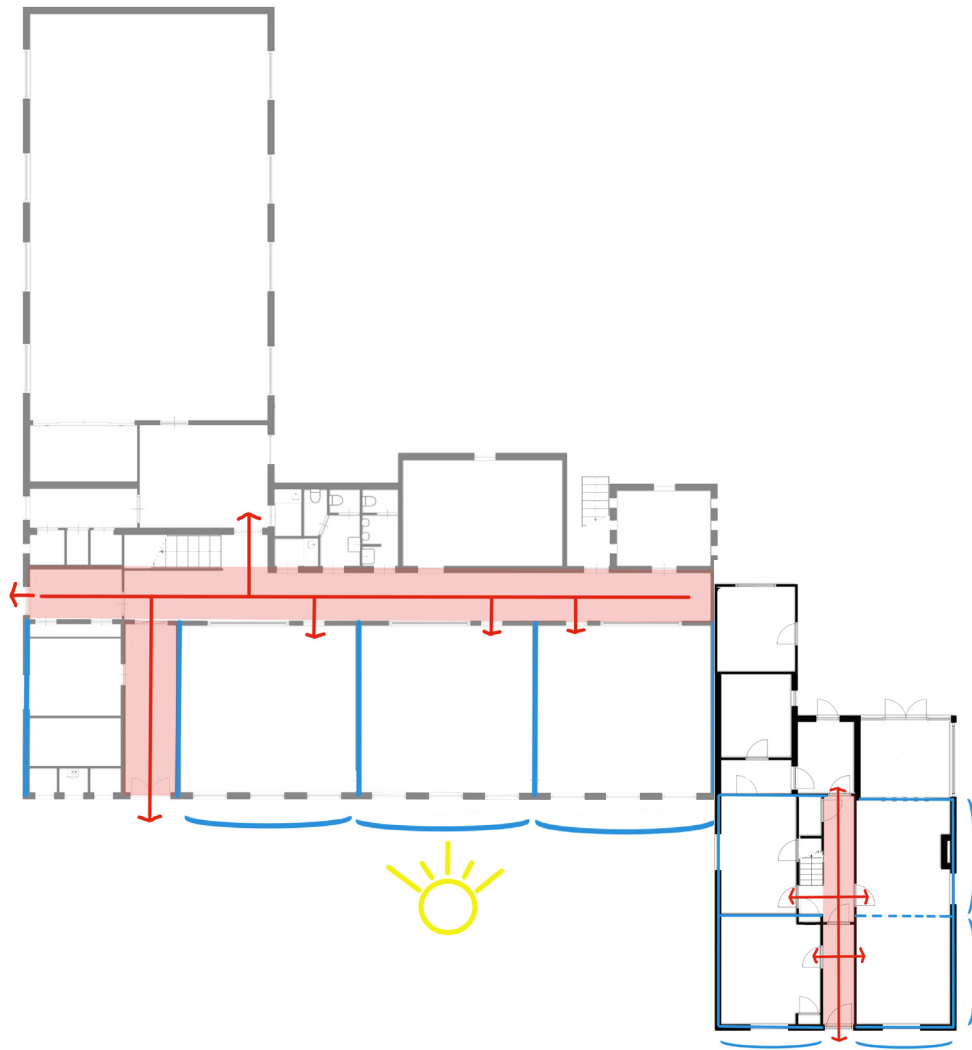
Hoofdstructuur van de gebouwtypologieën gangschool en dorpswoning met middengang.  
De gangen vormen de ruggengraat voor de flankerende vertrekken die op de zon liggen.
