# HELVOIRT: VOORMALIGE LANDMANSCHOOL

CULTUURHISTORISCHE VERKENNING (QUICKSCAN)

Nijmegen, 12 februari 2021

van Meijel – adviseurs in cultuurhistorie, Nijmegen

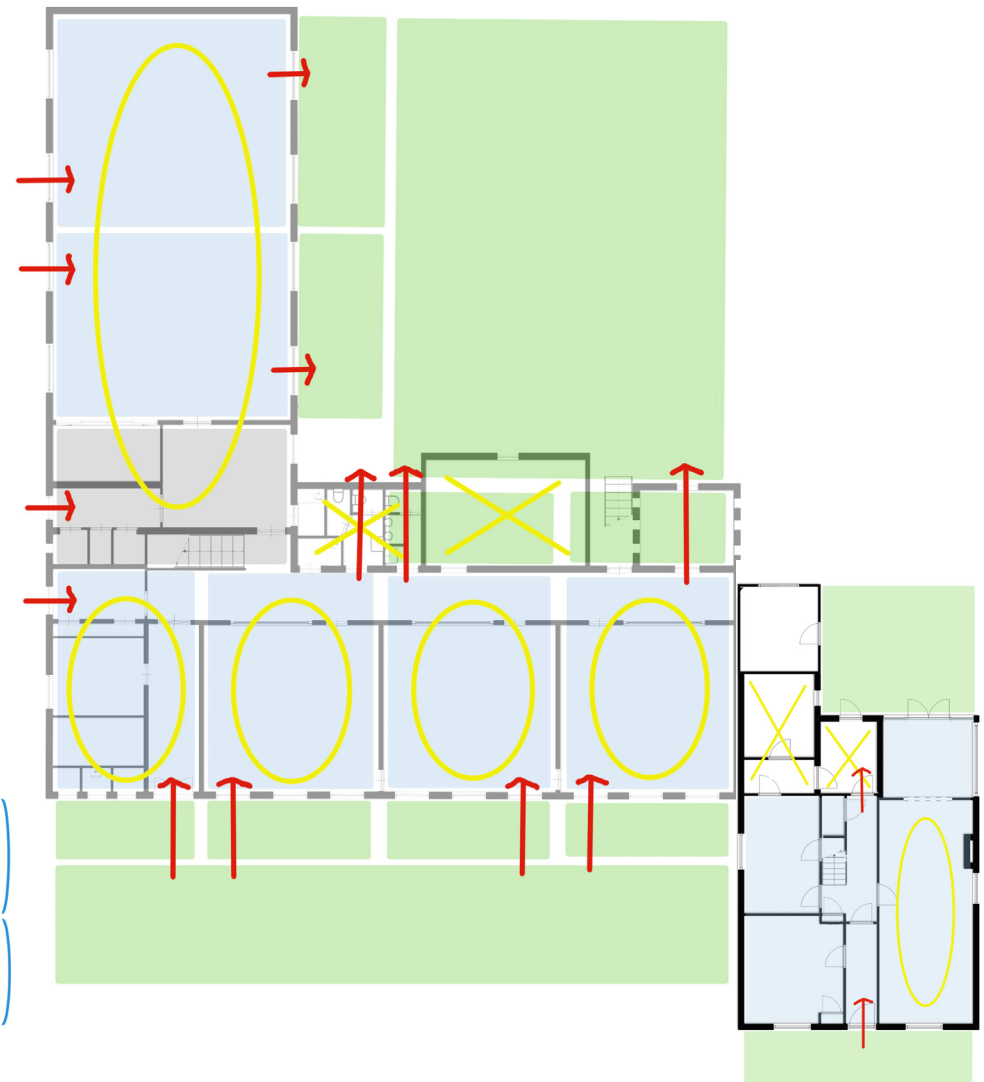
Indicatieve weergave van mogelijke denkrichtingen voor de school en de woning.  
De toelichting staat op de volgende twee pagina's.

De ingekleurde plattegrond op de vorige pagina is een indicatieve verbeelding van kansen en mogelijkheden. Het is nadrukkelijk geen ontwerp, maar een illustratie van principes die vanuit een cultuurhistorisch perspectief denkbaar en kansrijk zijn. Overigens niet-uitputtend want je weet op voorhand niet welke creatieve ideeën gaan worden ingebracht.

De ruimtelijke structuur van de gangschool en de woning met middengang (rood op de plattegrond) leent zich in ongewijzigde vorm goed voor een praktijk-, kantoor-, atelier- of bedrijfsverzamelgebouw. Een woonfunctie in de woning ligt voor de hand. Ook een (gedeeltelijke) woonfunctie voor het schoolgebouw is goed denkbaar.

- Denk daarbij bijvoorbeeld aan het compartimenteren per klaslokaal (lichtblauw op de plattegrond): een reeks van drie woningen met twee bouwlagen en kap. Een variant met beneden- en bovenwoningen is ook goed denkbaar met (een deel van) het bestaande trappenhuis als stijgpunt (grijs op de plattegrond).

- Er bestaat volop ontwikkelruimte bij de (her)indeling van de ruimtes zolang de ruimtelijke hoofdopzet van gang en lokaal maar afleesbaar blijft (gele lijnen en ovalen op de plattegrond)

- De ingesloten hoek van het L-vormige gebouw (grijs op de plattegrond) beschikt over minder buitenruimte want sluit aan op de harmoniezaak, en is daardoor wellicht beter geschikt voor (openbare) buurtfuncties, praktijk en/of werkruimtes. Dergelijke functies passen bij de hoek met grote hoofdentree als blikvanger in de straat, én gaan wellicht beter samen met (behoud van) de ruime hal, het royale trappenhuis en de oefenruimte in de achterliggende voormalige gymzaal.

- Respecteer die vanzelfsprekende helderheid tussen voor- en achterkant.
- Beide zijden bieden kansen voor (extra) ontsluitingen (rode pijlen). Dat geldt ook voor de linker zijgevel waar een oorspronkelijke deur in de as van de gang is gewijzigd in een raam.
- Gebruik zoveel mogelijk de bestaande en voormalige deuropeningen, of breek bestaande vensteropeningen door naar beneden.
- Onderzoek of (een herinterpretatie van) de oorspronkelijke houten veranda haaks op de voorgevel als intermediair motief kansen biedt voor de ontsluiting(en) van het gebouw: zie de historische foto linksonder op p.13.

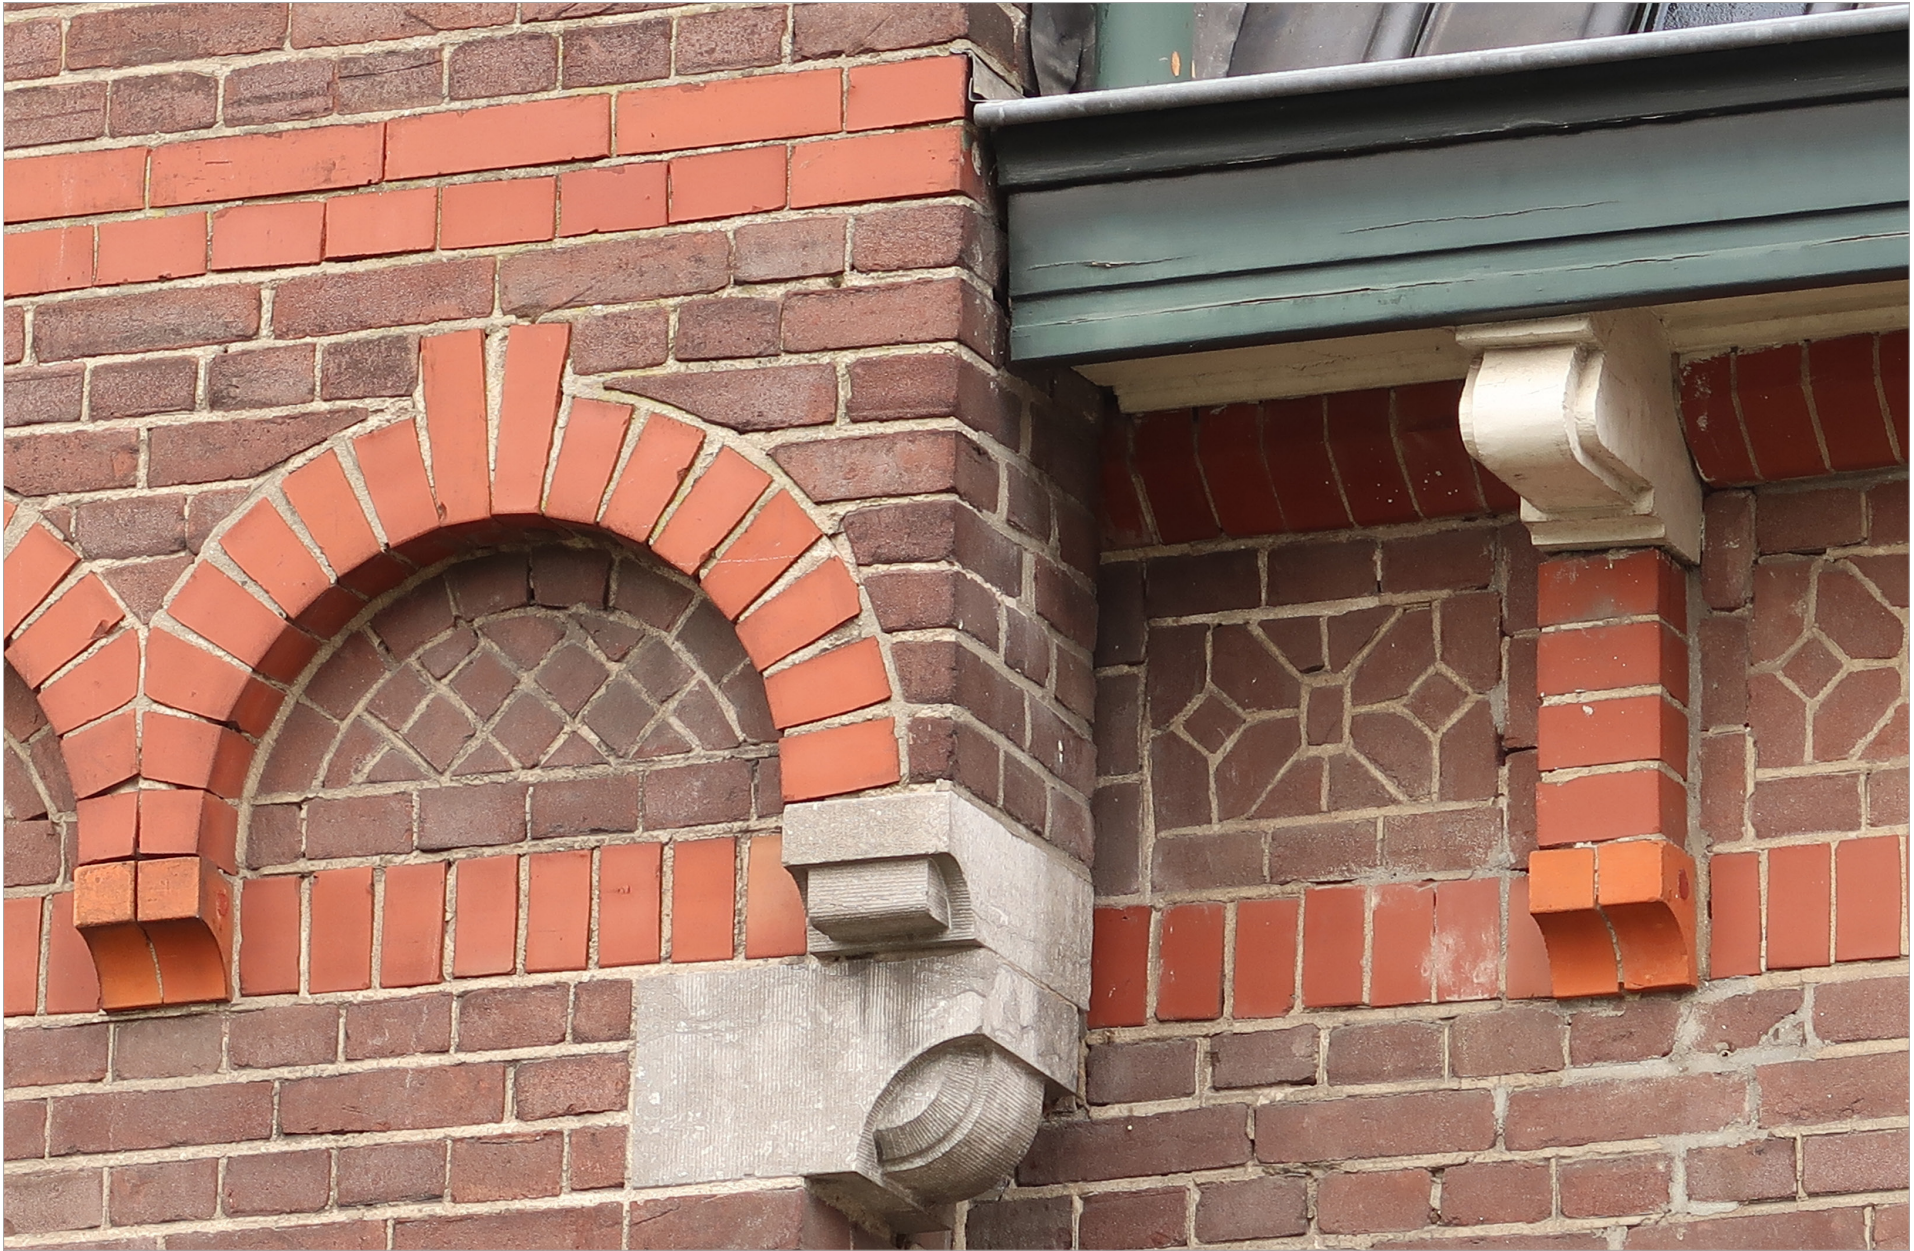
Detail van de voorgevel van het woonhuis: rijk kleur- en materiaalgebruik met een consequent doorgevoerde ornamentering bij de hardstenen kraagsteen en de houten gootklos.

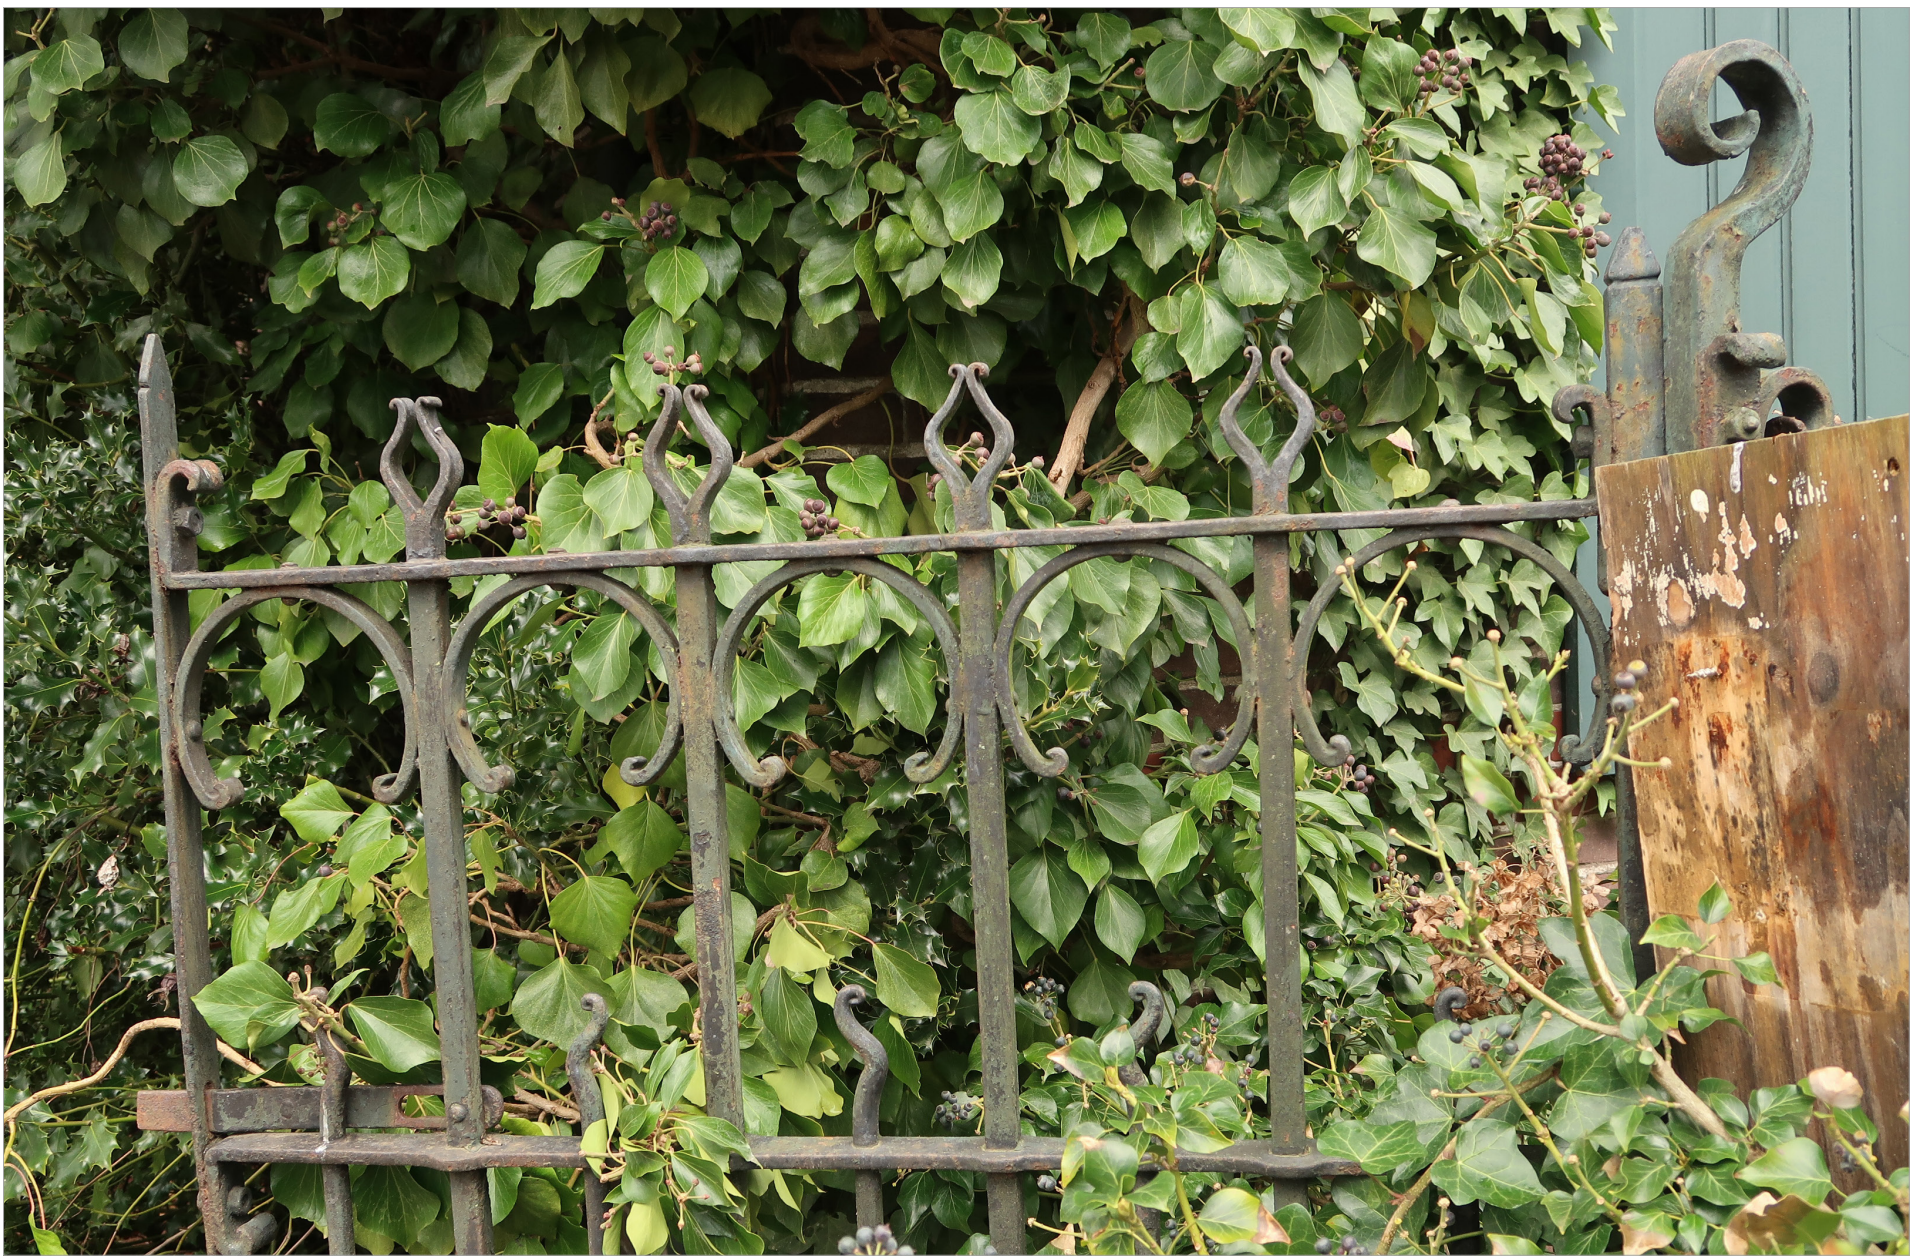
Restant van het oorspronkelijke smeedijzeren hekwerk, geplaatst op de scheiding tussen de voortuinen van de schoolmeesterswoning en de school, en thans vrijwel volledig overwoekerd.

- Denk o.a. aan meer groen en/of het herstellen cq. herinterpreteren van het smeedijzeren hekwerk. Maak hiervoor een inrichtingsplan en neem daarin de ezelsrug en de kastanjabomen mee. Compartimenteren en (voor)tuinen zijn mogelijk zolang het voorterrein als ruimtelijke eenheid maar herkenbaar blijft: lage of open scheidingen zoals het oorspronkelijke hekwerk hebben daarom de voorkeur. Hou het eenduidig in de vormgeving en materialisatie van de inrichtingselementen.
- De verwaarloosde achtertuin biedt volop kansen voor herplant, herindeling, ontsluiting, uitbouw, losse berging enz. De zijde van de Stationsweg met de veelal verlaten parkeerplaats zou ook meer als een 'tweede voorzijde' opgevat en uitgewerkt kunnen worden.
