## Locatie aan de Nieuwkuijksesweg 17 te Helvoirt

**Betreft** Verkennd asbest bodemonderzoek conform NEN 5707

**Documentnummer** 14P002686-01-ADV-01

Opdrachtnummer : 14P002686-01  
Documentnummer : 14P002686-01 -ADV01  
Project : verkennend asbest bodemonderzoek Nieuwkuijksesweg 17 Helvoirt

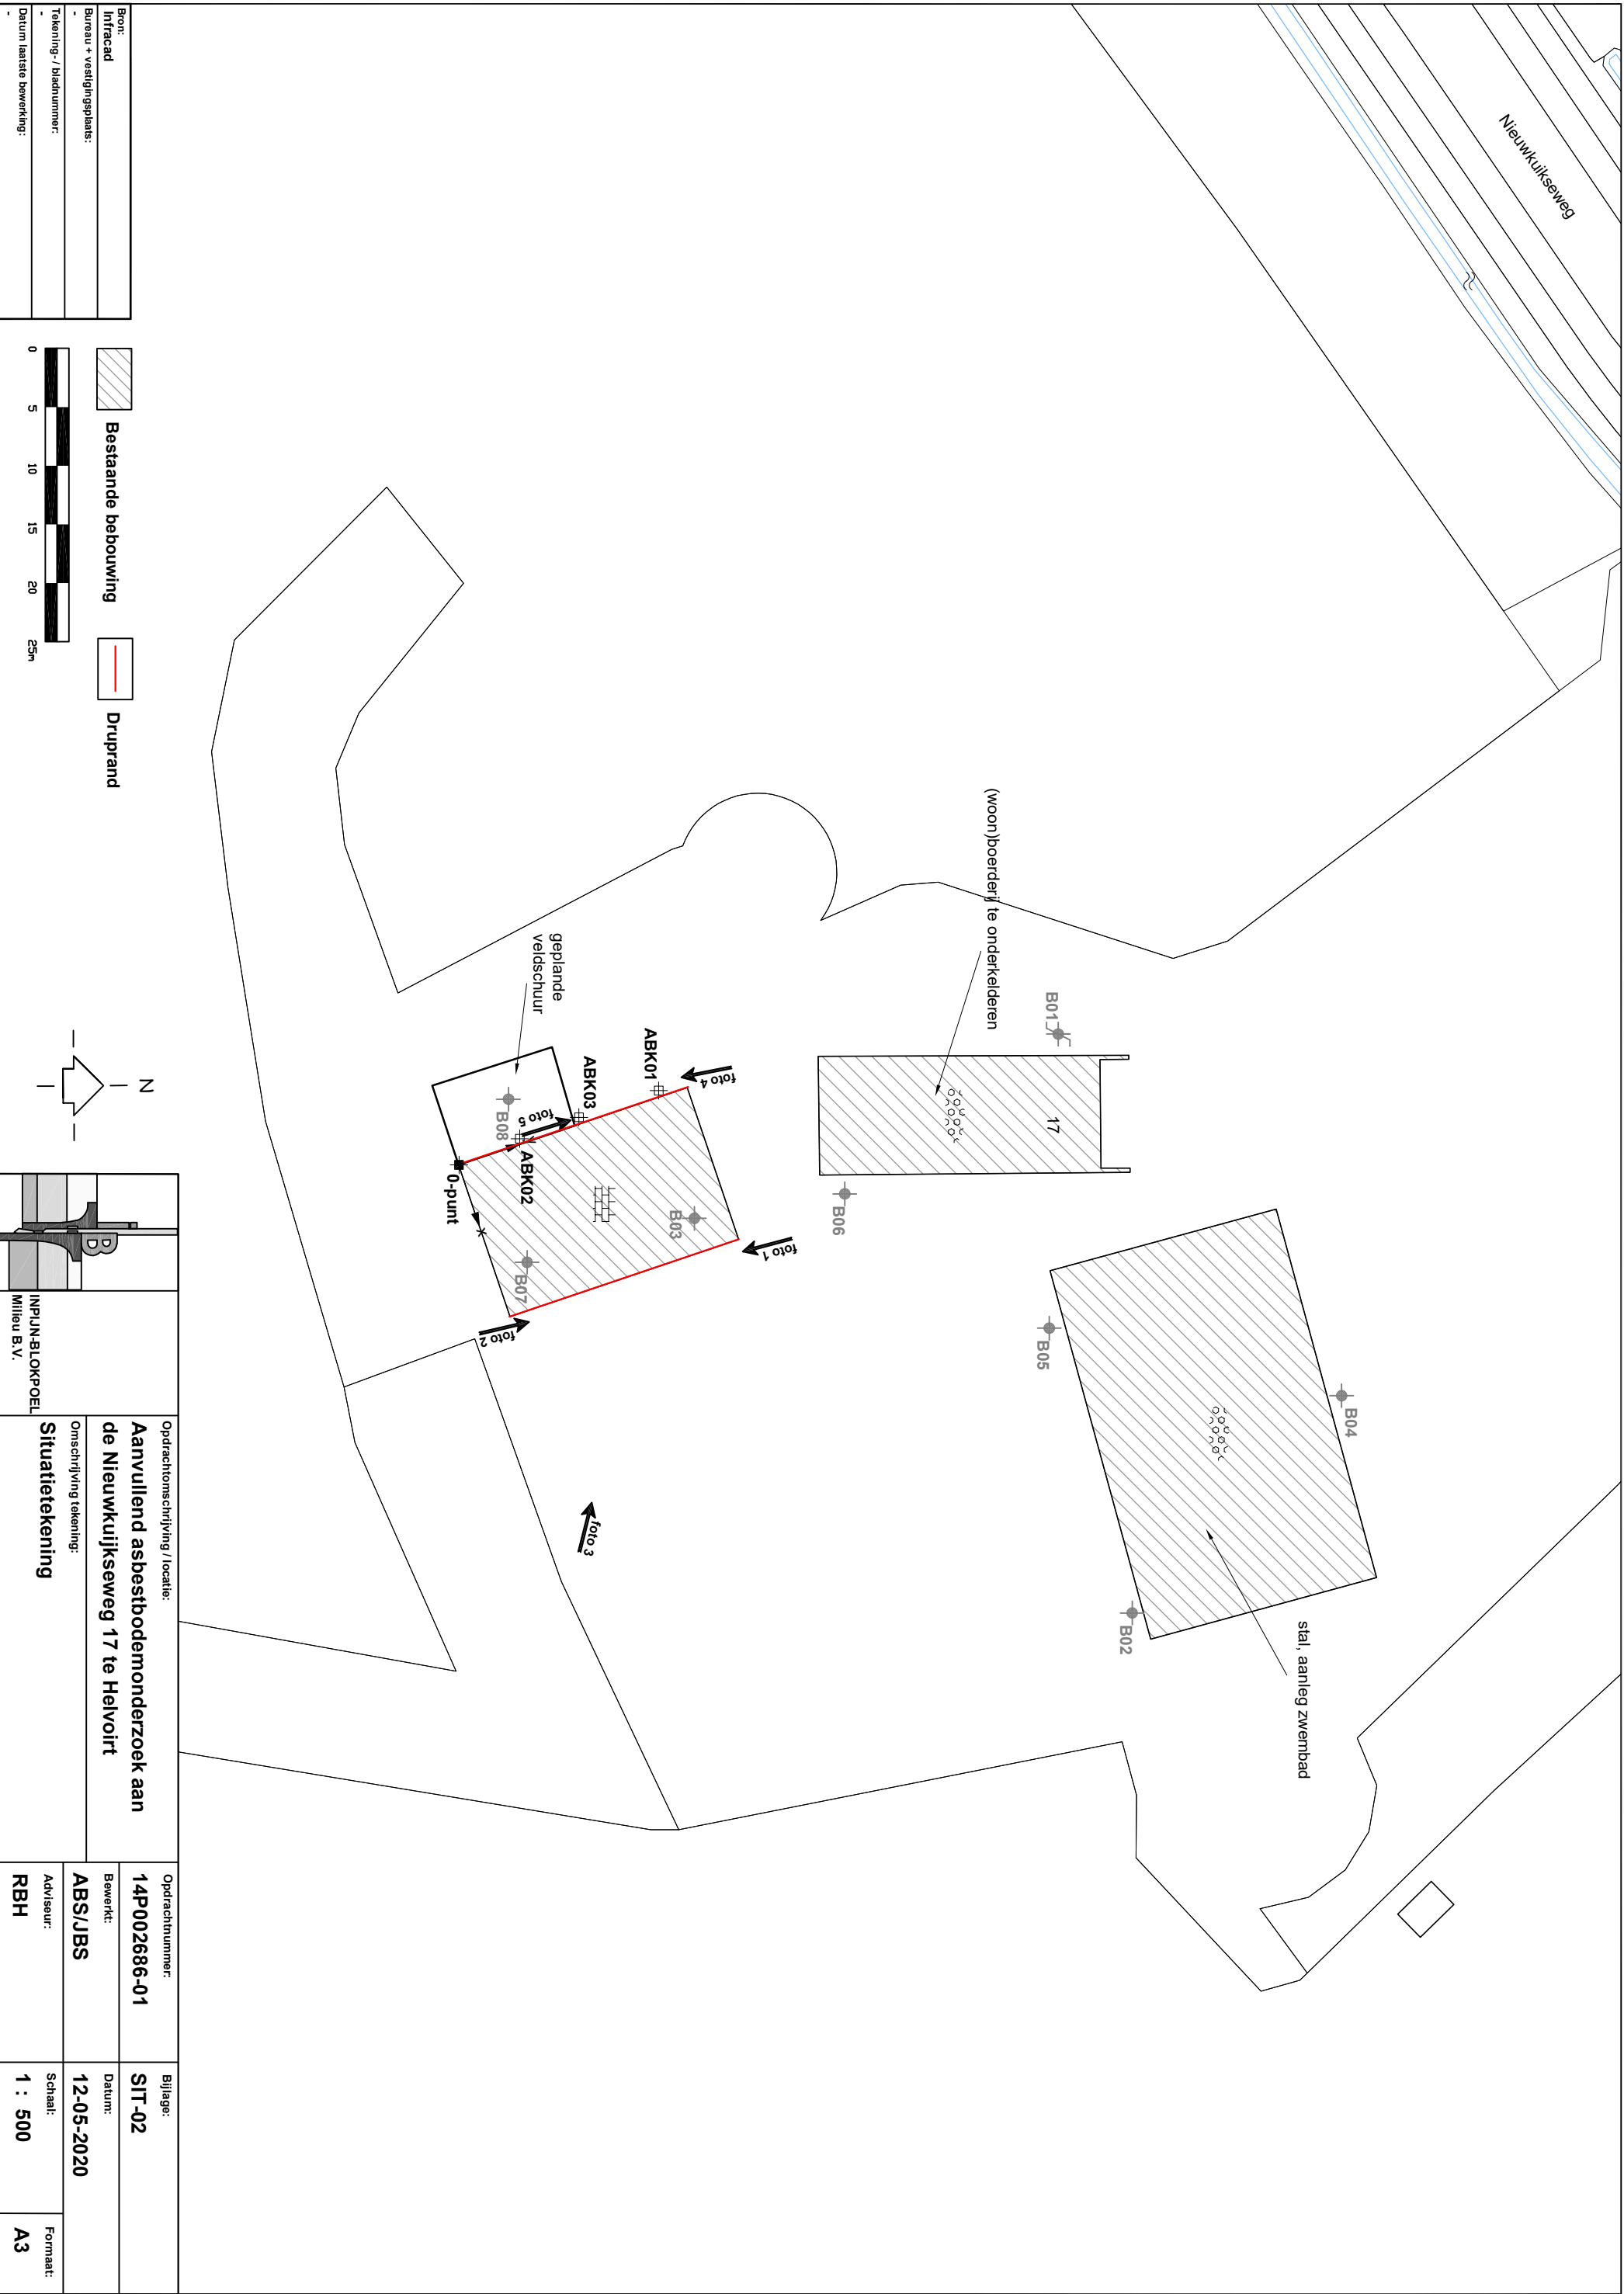
### Situatietekening met asbestinspectiekuilen SIT-02

- Het gaat dan om een lengte van circa 20 m<sup>1</sup>, als aangegeven op de situatietekening SIT-02 in de bijlage B. Het terreindeel dat wél verhard is, is niet onderzocht.

In totaal zijn drie asbestinspectiekuilen gegraven, genummerd ABK01 t/m ABK03, en gelegen onder de westelijke druprand. Deze asbestinspectiekuilen hebben een oppervlakte van circa 30 x 30 cm, en zijn 0,5 m - mv diep.

De plaats van de asbestinspectiegaten is weergegeven op als bijlage B toegevoegde situatietekening SIT-02. In de bijlage C is een fotoreportage opgenomen.

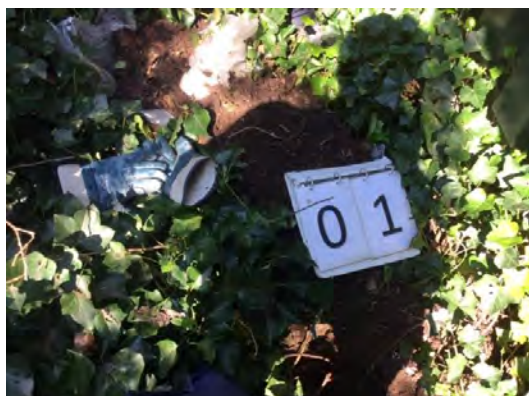
ABK01.

Per kuil/sleuf is het uitkomende materiaal voor zover mogelijk per laag uitgelegd en vervolgens uitgeharkt en gezeefd. In de geïnspecteerde grond uit de inspectiekuilen ABK01 en ABK02 zijn afvalresten aangetroffen, zie hiervoor de laagbeschrijvingen in de bijlage D. In géén van de inspectiegaten is zintuiglijk asbestverdacht materiaal aangetroffen.
